# 作業完了報告書

建 物 名	川越シティハイツ
工 事 名	避雷針設備検査
工事完了日	平成25年12月16日

## 避雷針設備検査完了報告書

事業場名称	川越シティハイツ MNO 1000356	建物用途	集合住宅
所在地	埼玉県川越市大字野田1297-1	地勢等	平坦地
建築物構造	鉄筋コンクリート造	規模	地上6階、塔屋 階
建築確認等	年 月	敷地面積	1848.92 m <sup>2</sup>
	築30年10ヶ月	建築面積	720.40 m <sup>2</sup>
竣工年月日	1983年2月	延床面積	3825.03 m <sup>2</sup>
点検実施日	平成25年12月16日	御立会者	
	天候：晴 温度 10℃	作業責任者	田場 稔
	時間：11:40～13:30	作業補助者	榎本 康司
総合所見	※ 問題なし

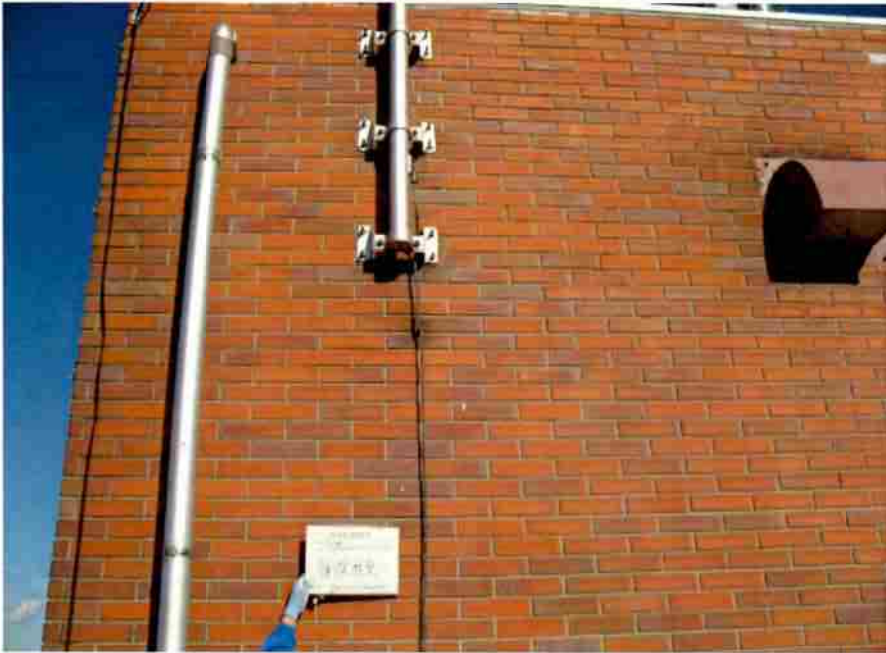
固定状況

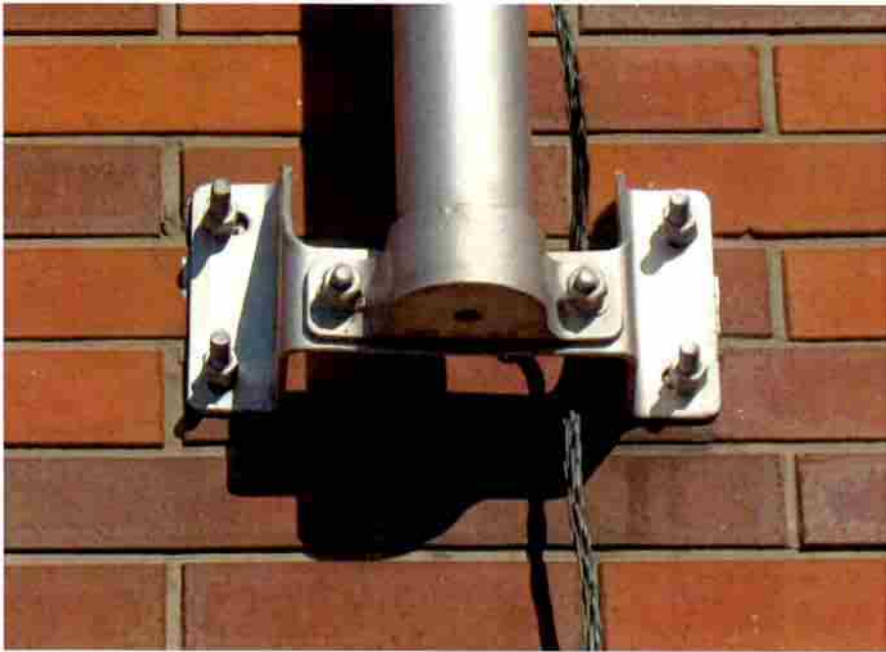
固定状況

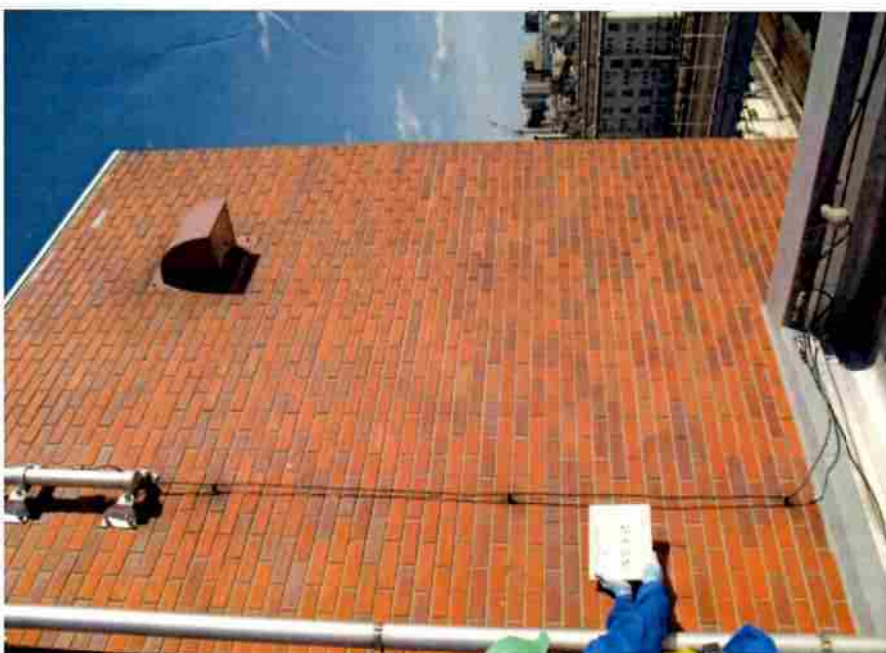
避雷導線

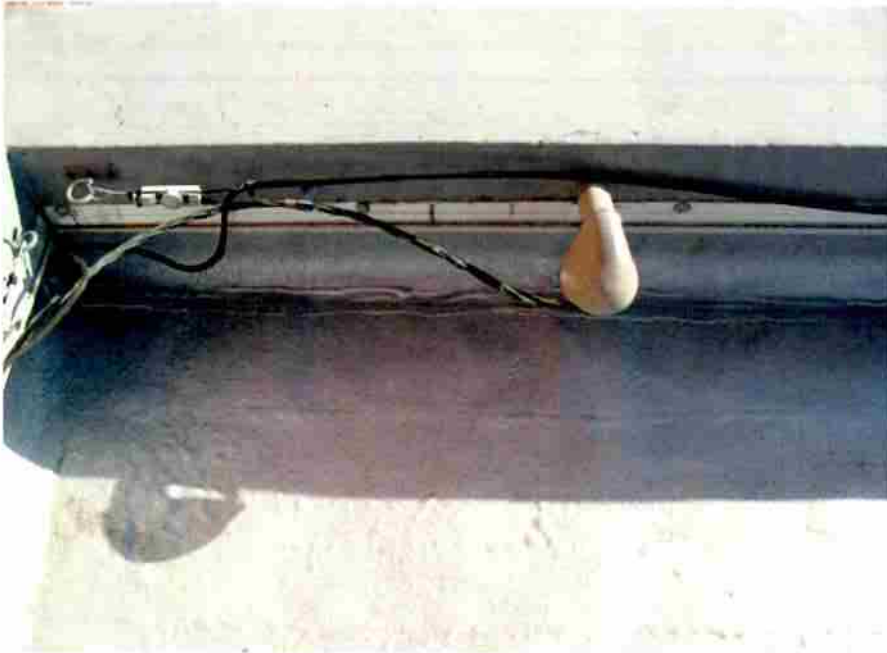
避雷導線

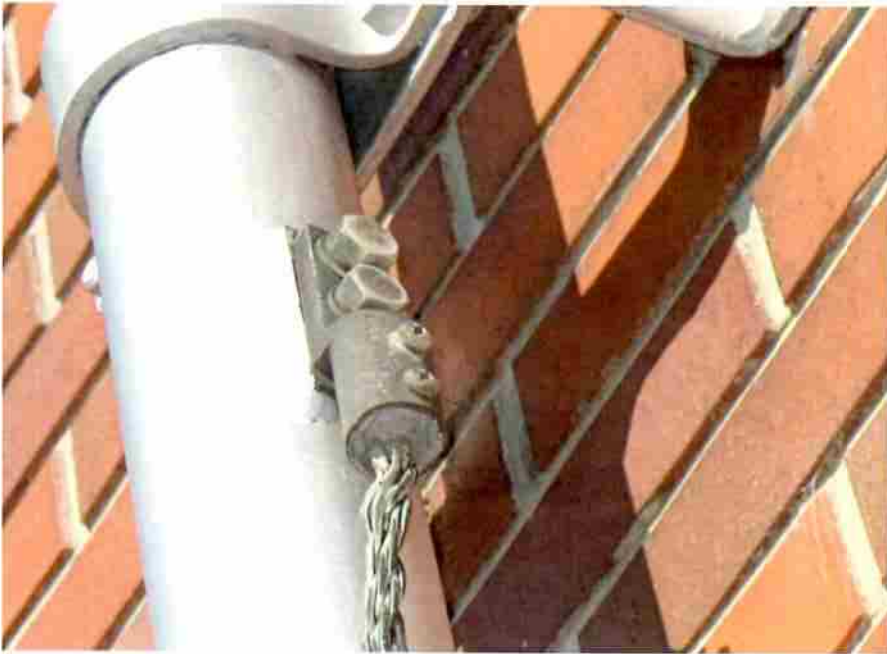
避雷導線

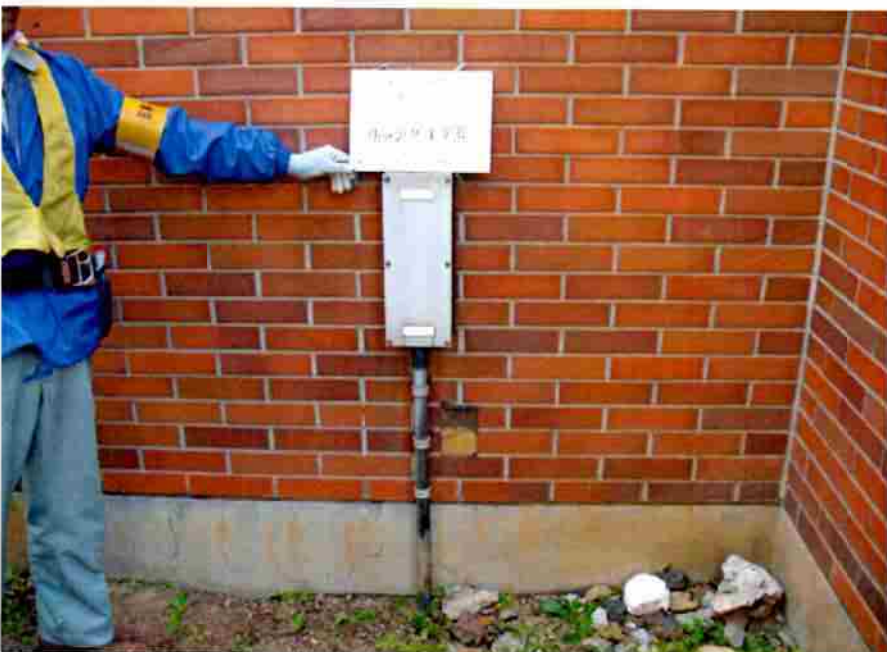
No.1

接地抵抗測定箱

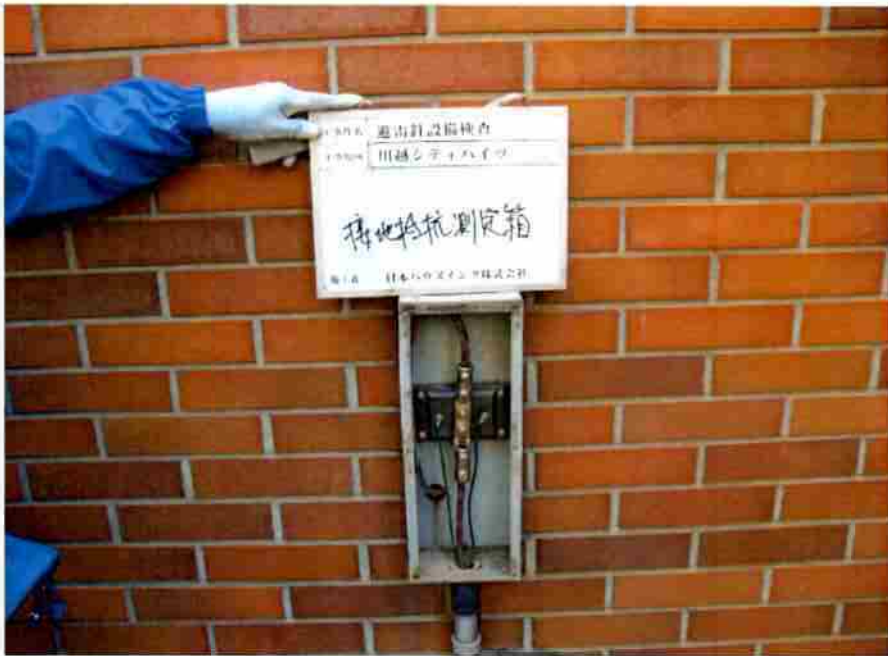
No.1

### 接地抵抗測定箱

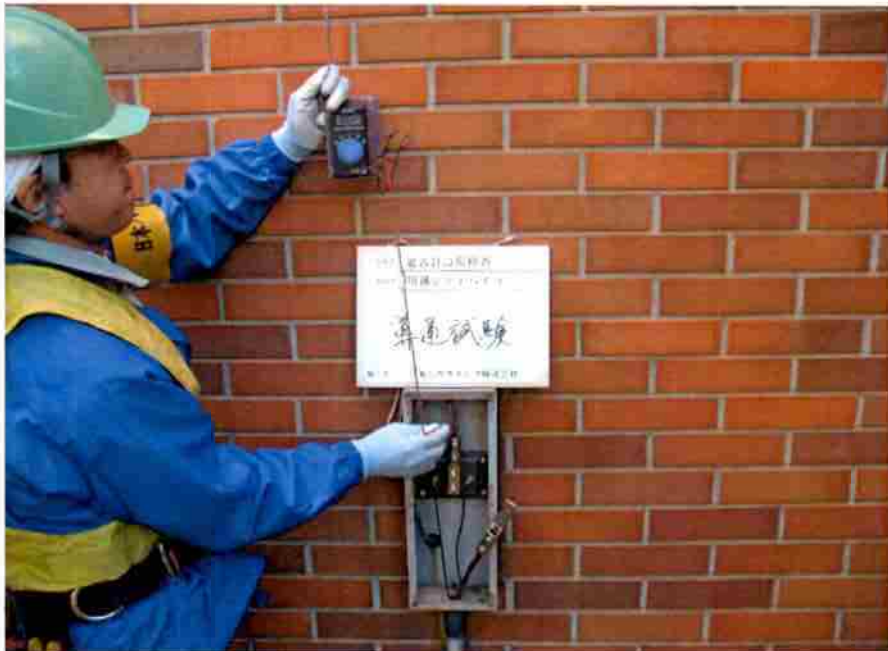
No.1

### 導通試験

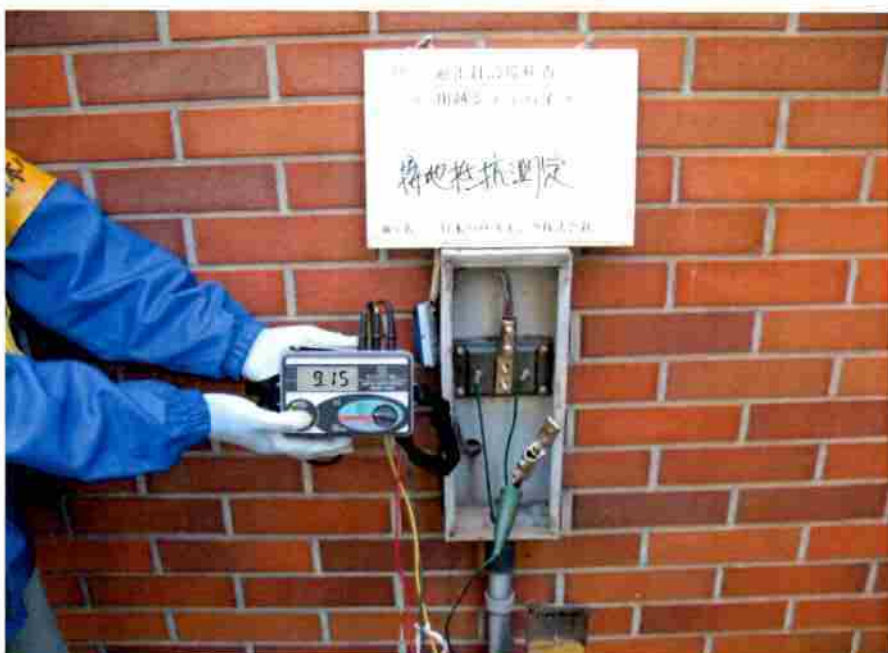
### 接地抵抗測定

No.1 9.15 Ω

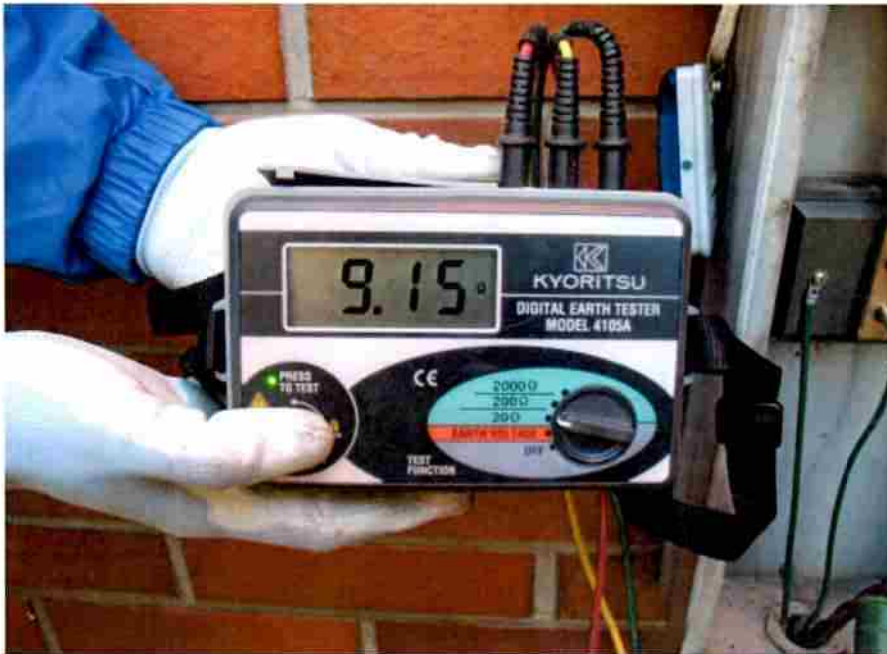
接地抵抗測定

No.1 9.15 Ω

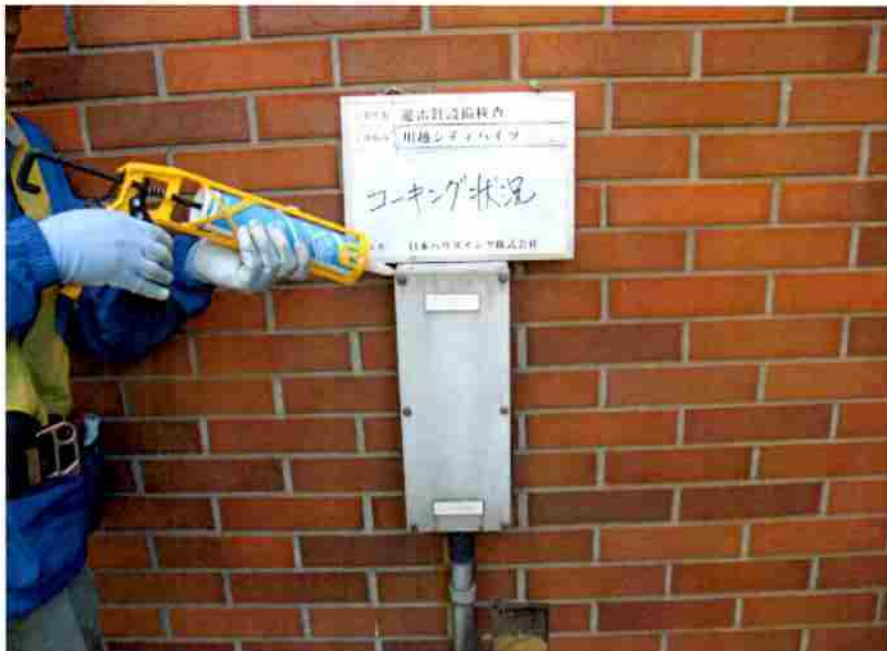
コーキング状況
