件名：共用部分等外観点検

共用部分等外観点検報告書

建物名称
川越シティハイツ

点検年月日
平成25年11月7日

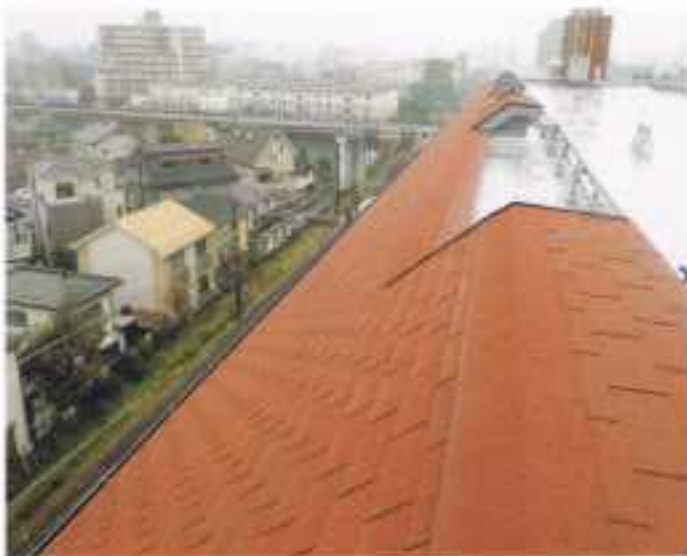
No. 4

勾配屋根の
現状を確認しました。

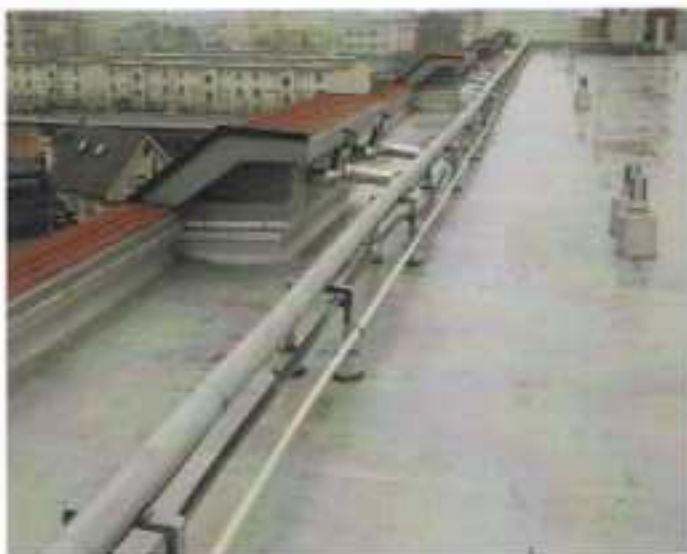
No. 5

給水配管の
現状を確認しました。

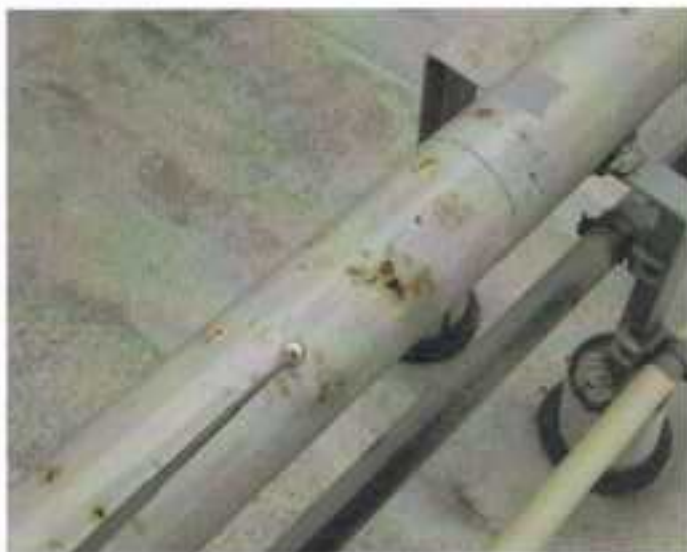
No. 6

給水配管ラッキングに
発錆が視られます。

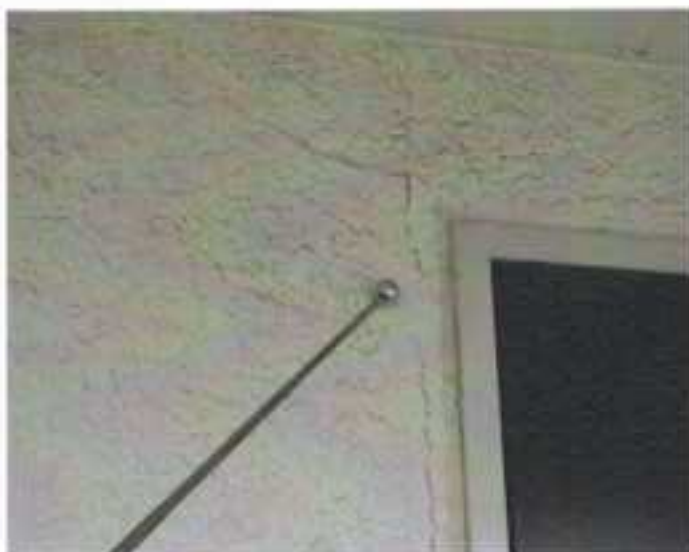
No. 35

扉枠壁面に
ひび割れが視られます。
(601号室)

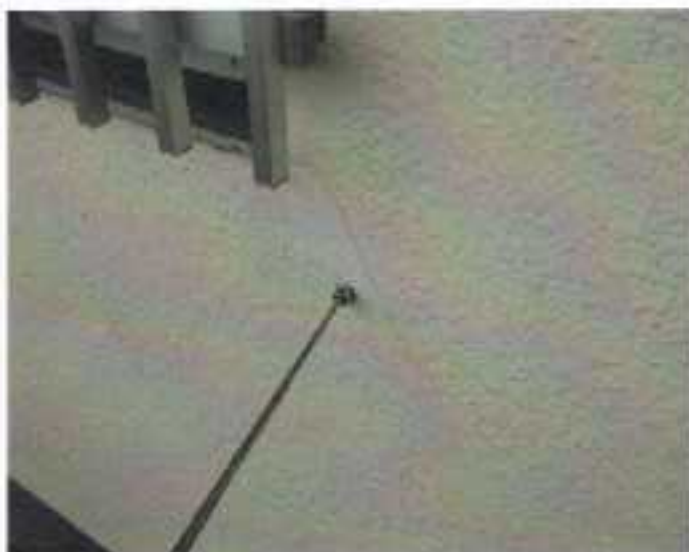
No. 36

窓枠壁面に
ひび割れが視られます。
(601号室)
※同様のひび割れは
各階各戸に視られます。

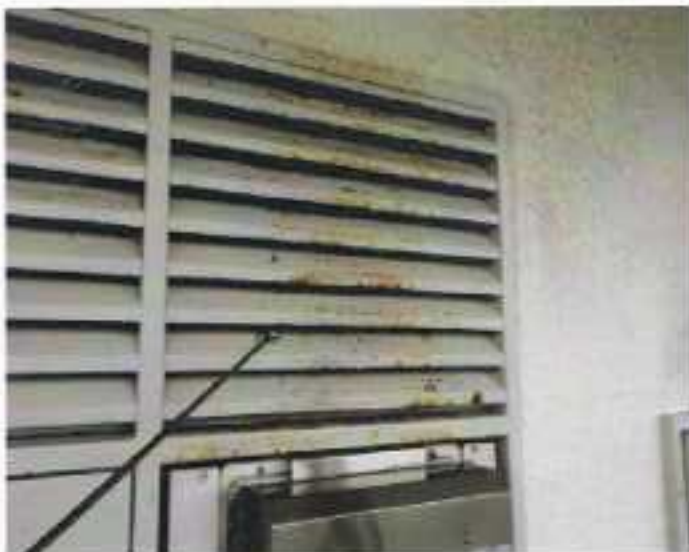
No. 46

PSガラリ部に
塗膜の劣化及び発錆が
視られます。
(403号室)

- ・ 屋上電線管配線BOX接続部パテ埋め補修工事
- ・ 屋上脱気装置防振架台固定金具錆止め補修工事
- ・ 105号室、107号室、210号室403号室パイプシャフトガラリ部補修工事
- ・ エントランスアスファルト舗装改修工事

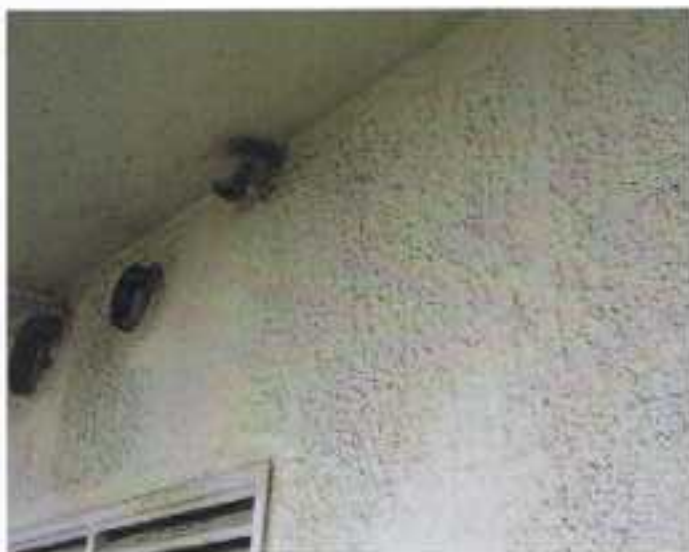
No. 47

壁面に排気汚れが
視られます。
(403号室)

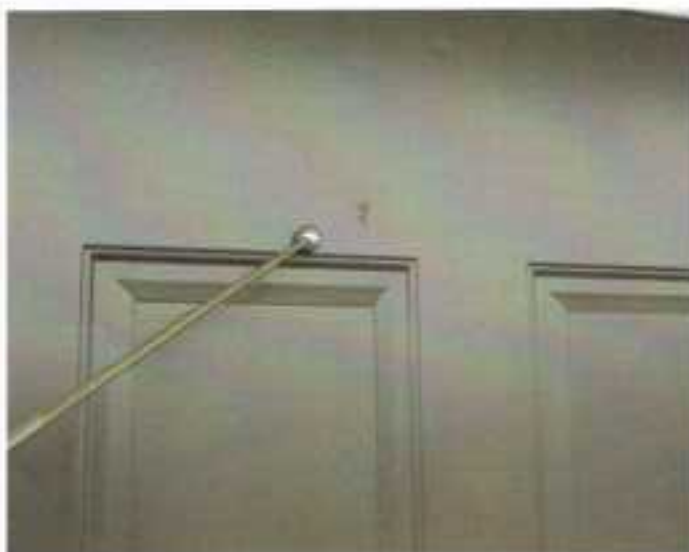
No. 48

玄関扉に凹みが
視られます。
(410号室)

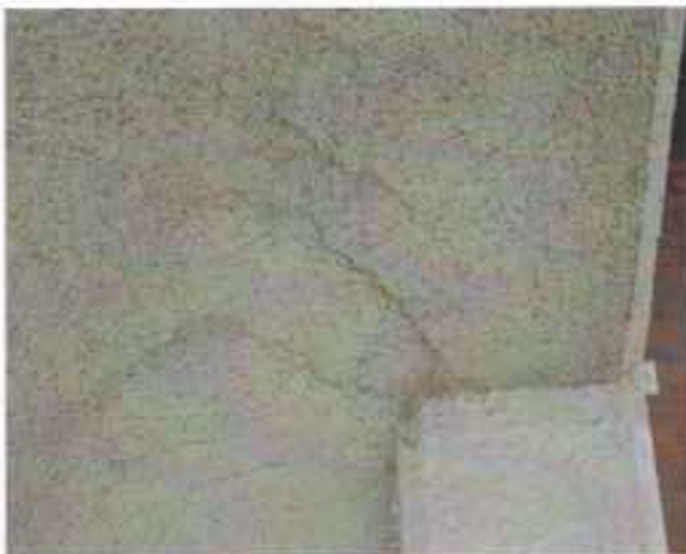
No. 55

上裏に表層のひび割れ及び
汚れが視られます。

(外階段1 5~4階)

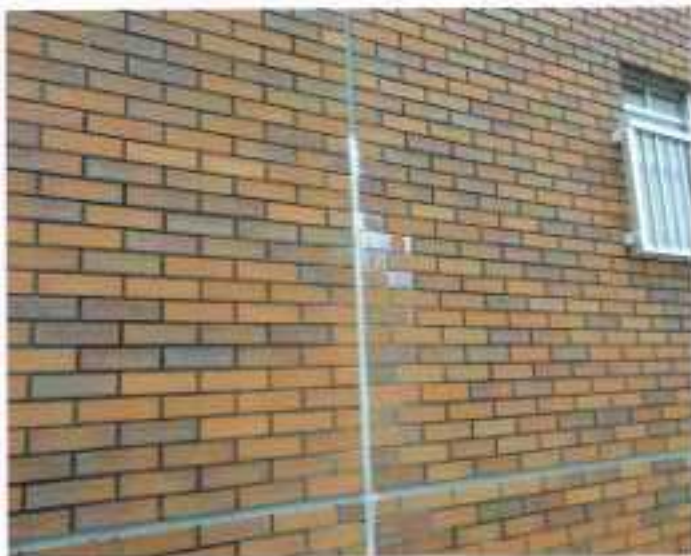
No. 67

西側6階レンガ壁目地に
白華現象が視られます。

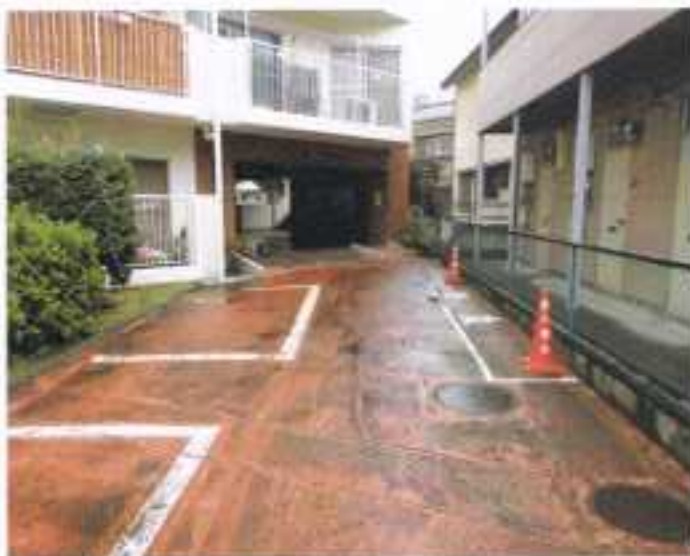
No. 70

アプローチの
アスファルト舗装に
塗膜の劣化が視られます。

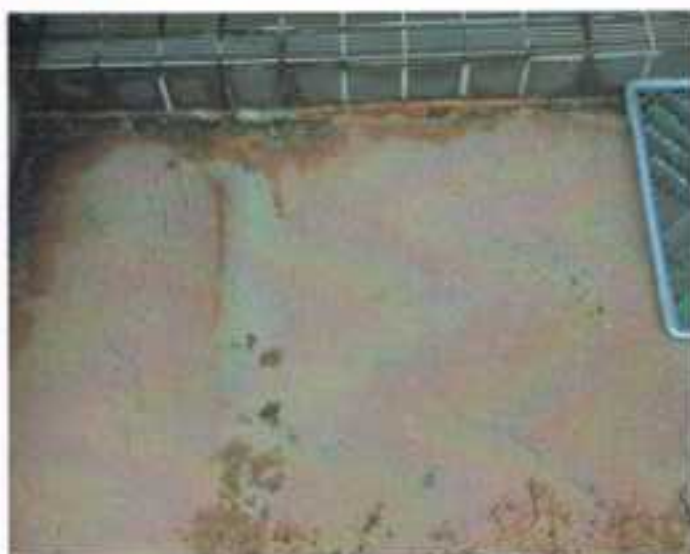
No. 71

アプローチの
アスファルト舗装に
地盤沈下跡が視られます。

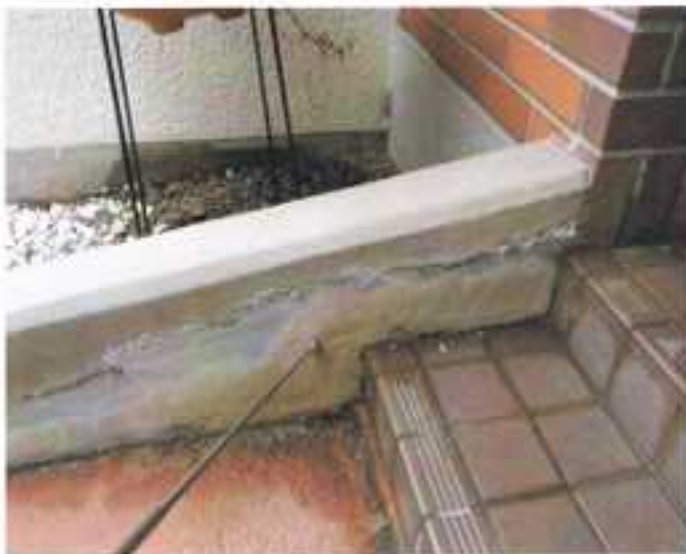
No. 73

エントランス階段ササラ部にひび割れ、白華現象が視られます。

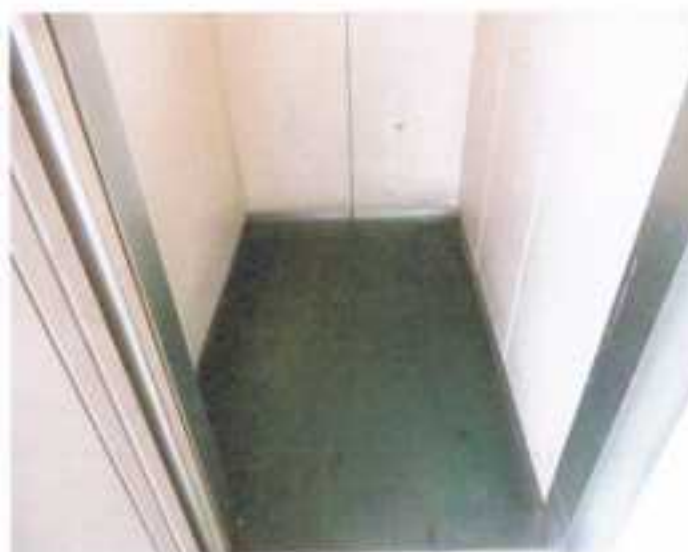
No. 78

ELV籠内に汚れが
視られます。

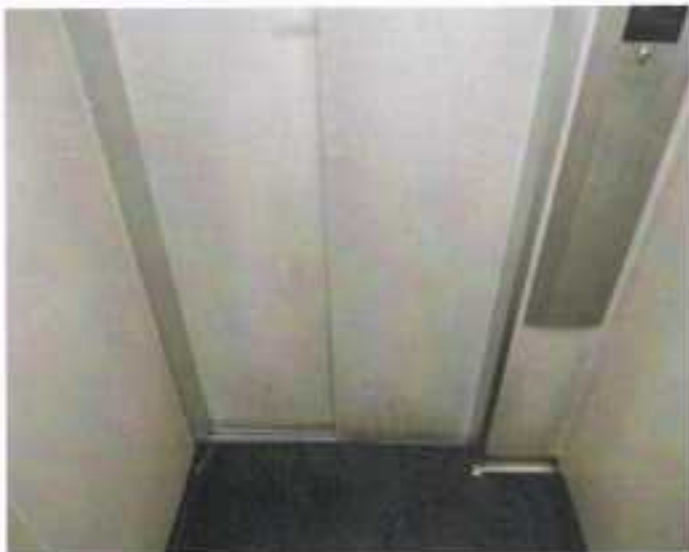
No. 79

ELV籠内扉に
傷が視られます。

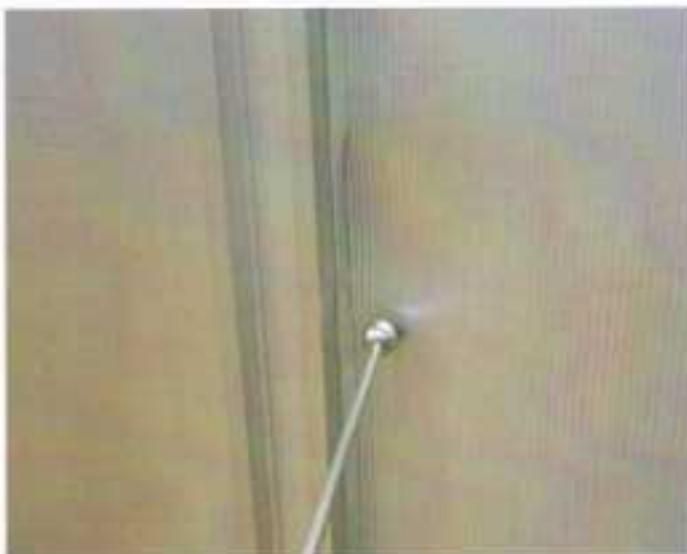
No. 88

扉パネル部に凹みが
視られます。

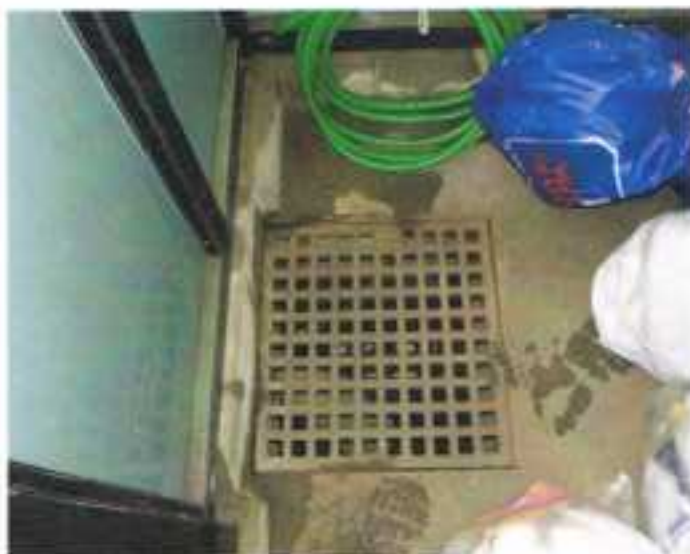
No. 98

格子状に
発錆が視られます。

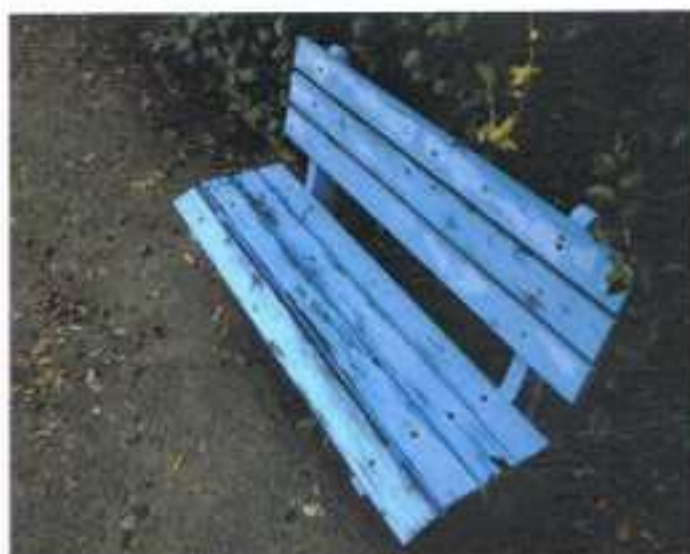
No. 111

プレイロットの
ベンチ木部に劣化が
視られます。

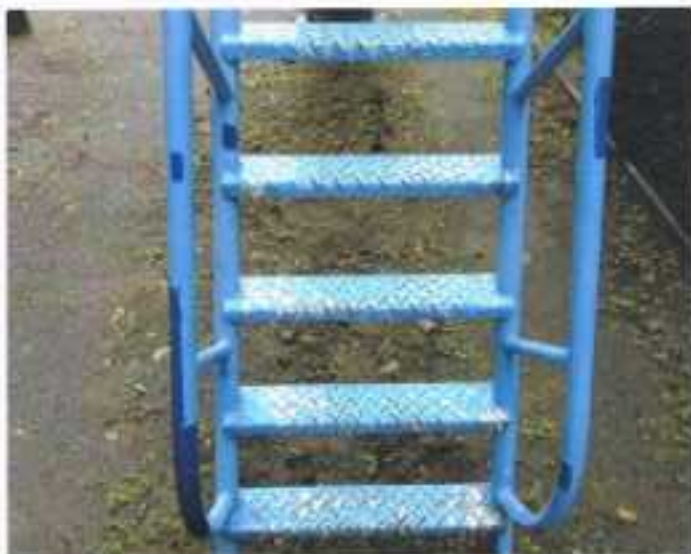
No. 112

プレイロットの
遊具に塗膜の剥がれが
視られます。
