件名：共用部分等外観点検

共用部分等外観点検報告書

建物名称
川越シティハイツ

点検年月日
平成25年11月7日

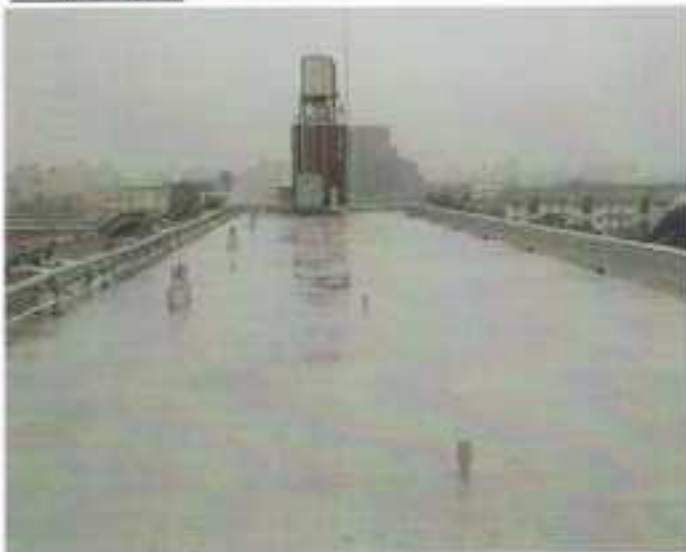
No. 1

防水層の
現状を確認しました。

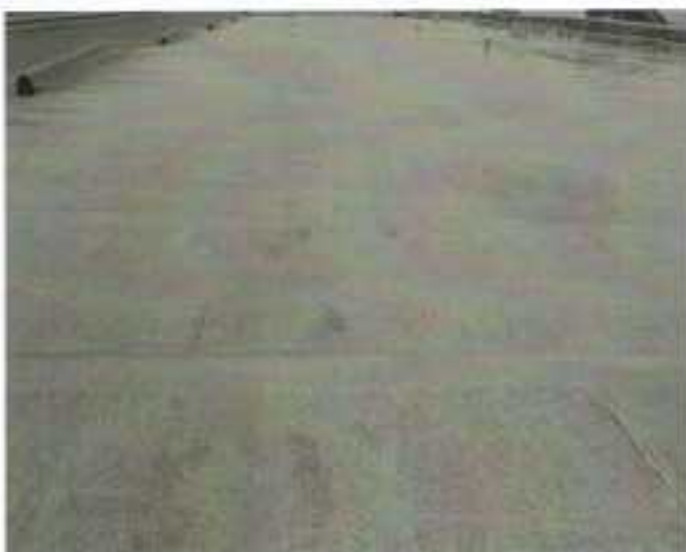
No. 2

防水層表面の
現状を確認しました。

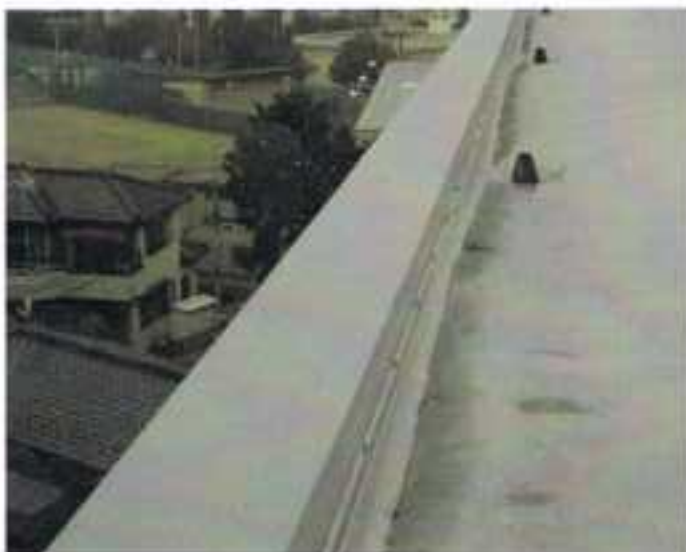
No. 3

パラベットの
現状を確認しました。
(南側)

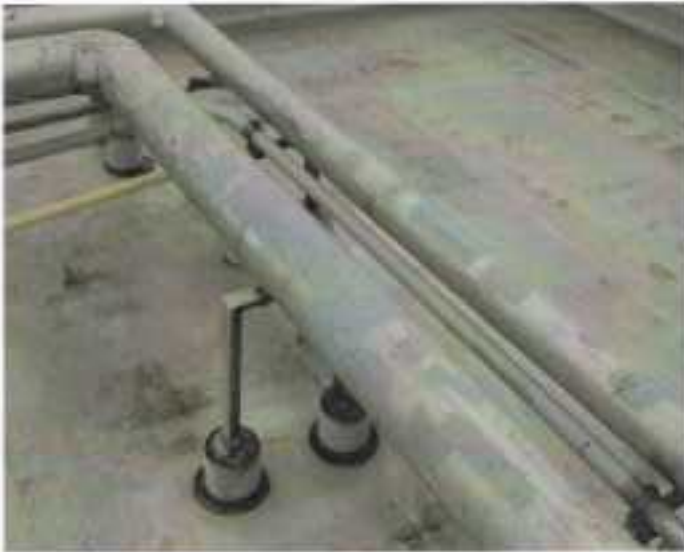
No. 7

給水配管ラッキングに
退色が視られます。

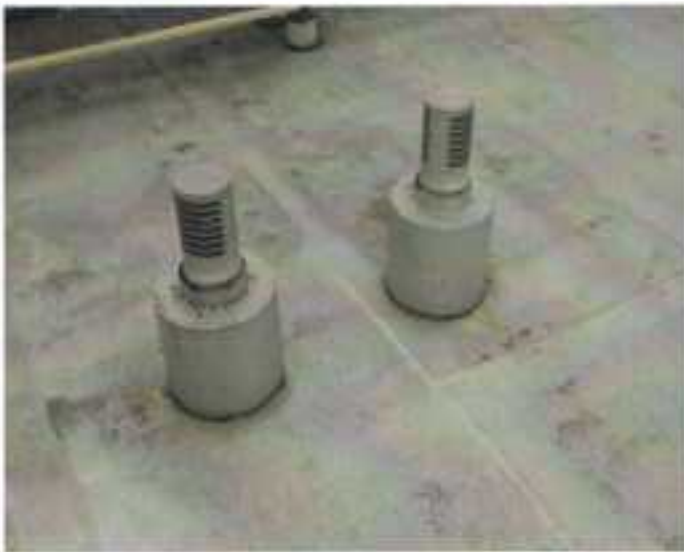
No. 8

通気金物の
現状を確認しました。

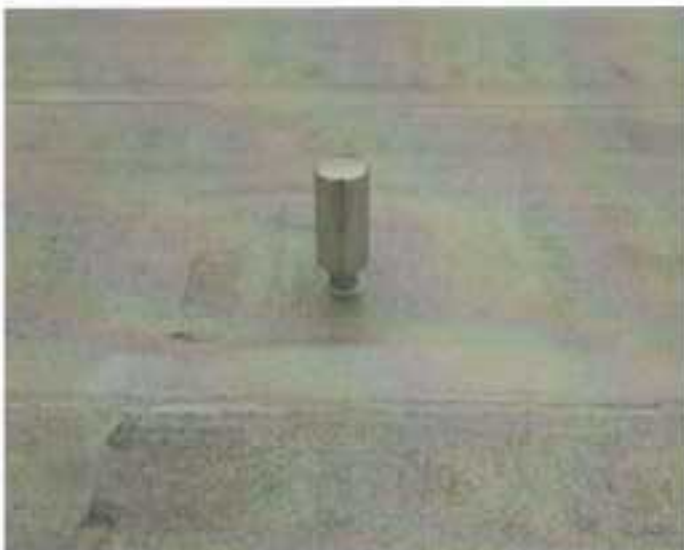
No. 9

脱気筒の
現状を確認しました。

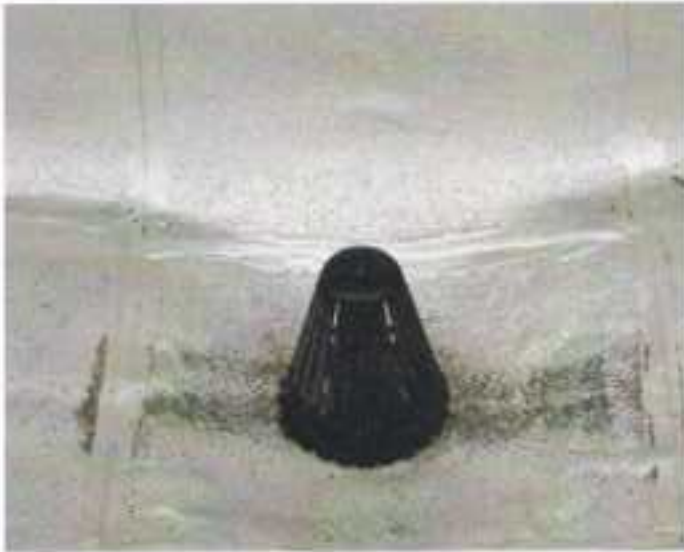
No. 10

ルーフドレンの
現状を確認しました。

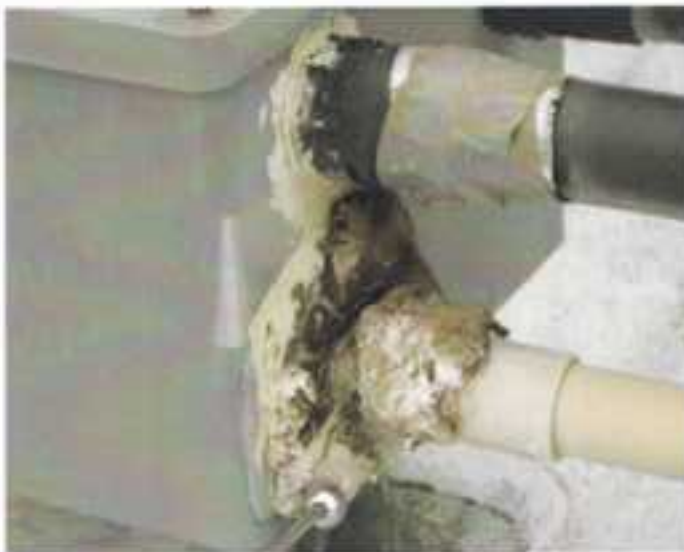
No. 11

電線管配線BOX接続部に
パテ埋め不具合が
視られます。

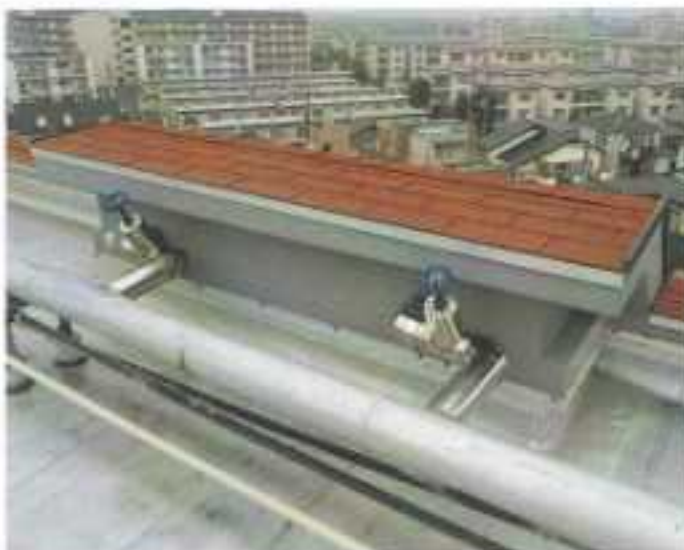
No. 12

ハト小屋の
現状を確認しました。

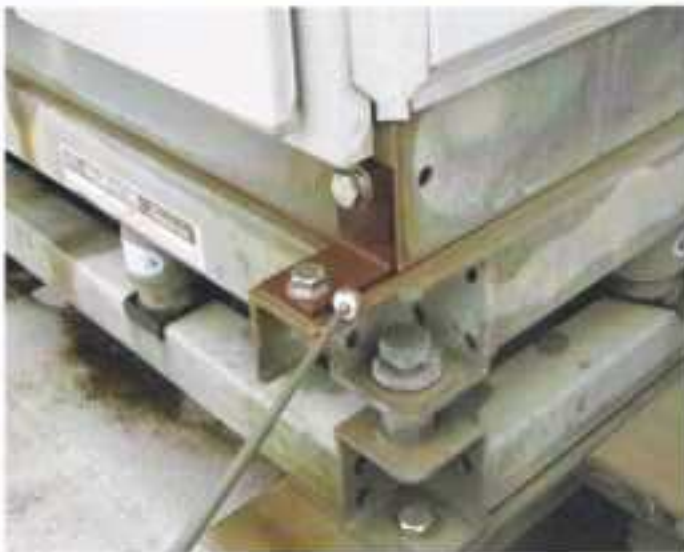
No. 14

脱気装置防振架台固定金具
に発錆が視られます。

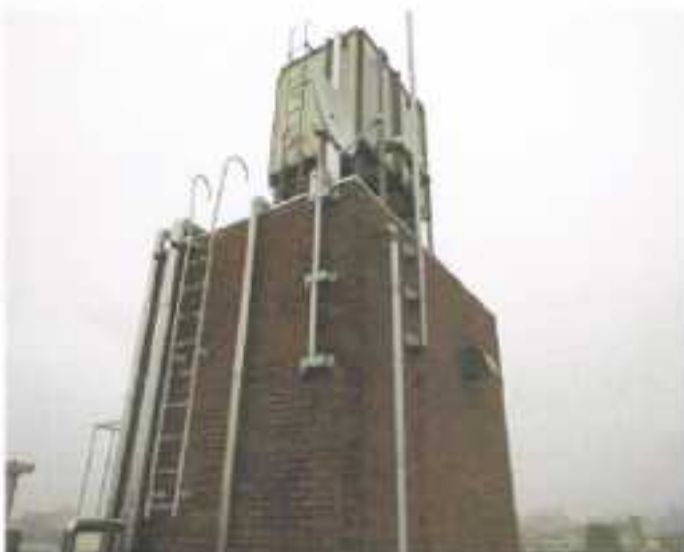
No. 15

塔屋の
現状を確認しました。

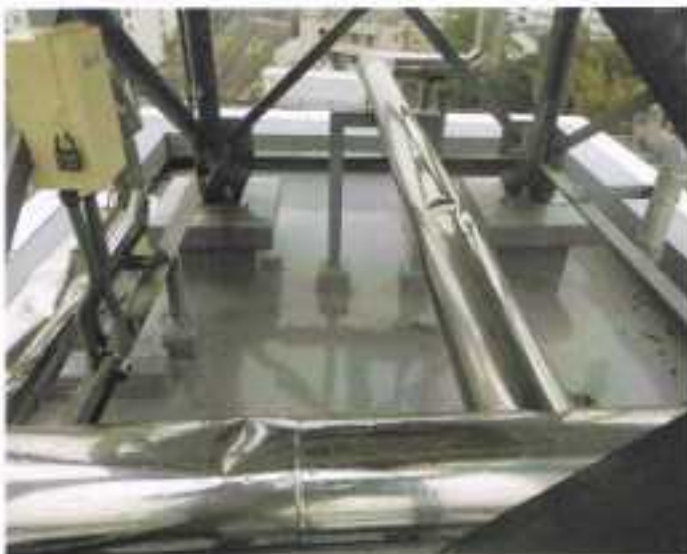
No. 16

塔屋屋上（ELV機械室屋根）
の現状を確認しました。

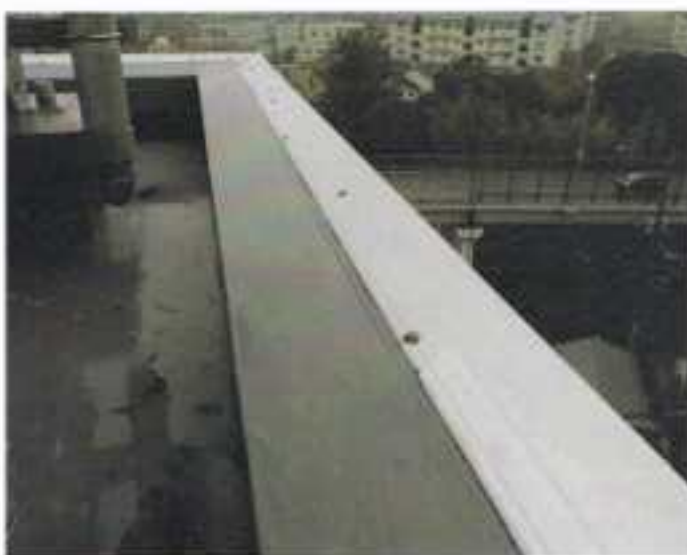
No. 17

塔屋屋上（ELV機械室屋根）
パラベットの
現状を確認しました。

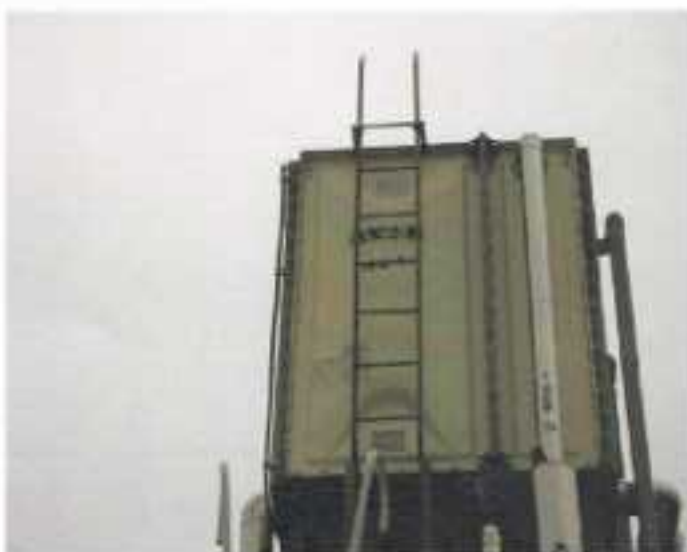
No. 18

塔屋
高架水槽の
現状を確認しました。

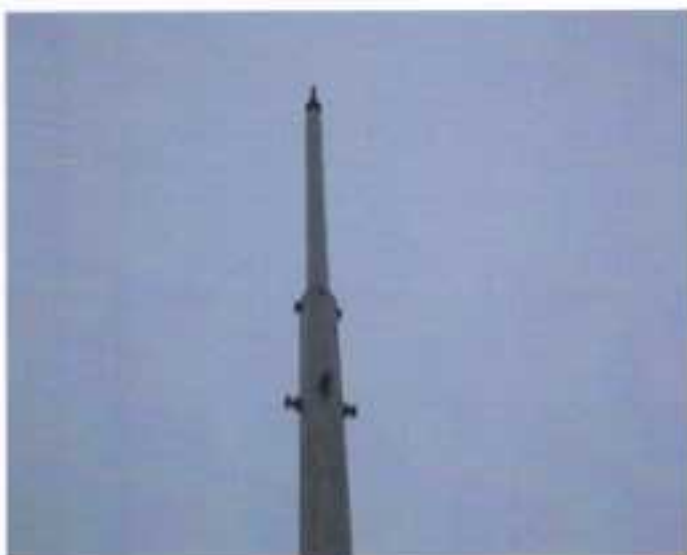
No. 19

塔屋

避雷針の

現状を確認しました。

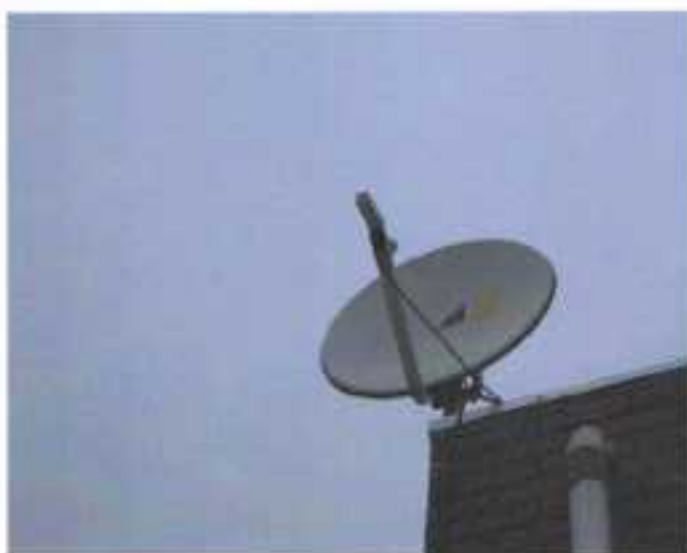
No. 20

塔屋

BSアンテナの

現状を確認しました。

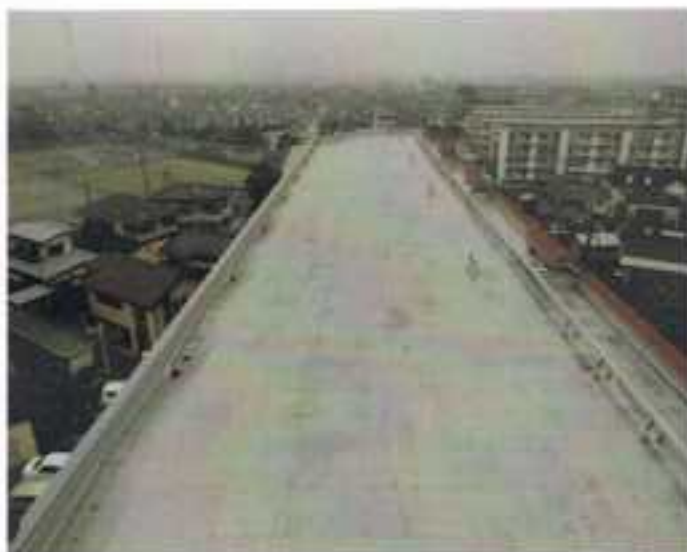
No. 21

塔屋屋上から平場の

現状を確認しました。

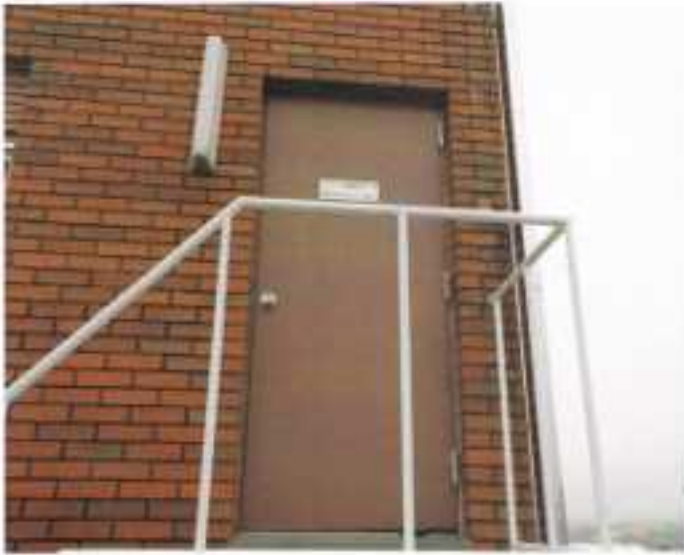
No. 22

塔屋
ELV機械室入口扉の
現状を確認しました。

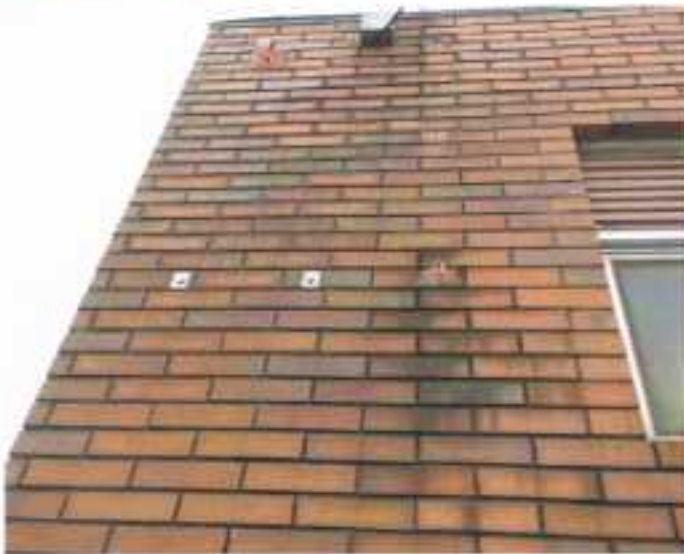
No. 23

塔屋外壁に雨筋汚染が
視られます。

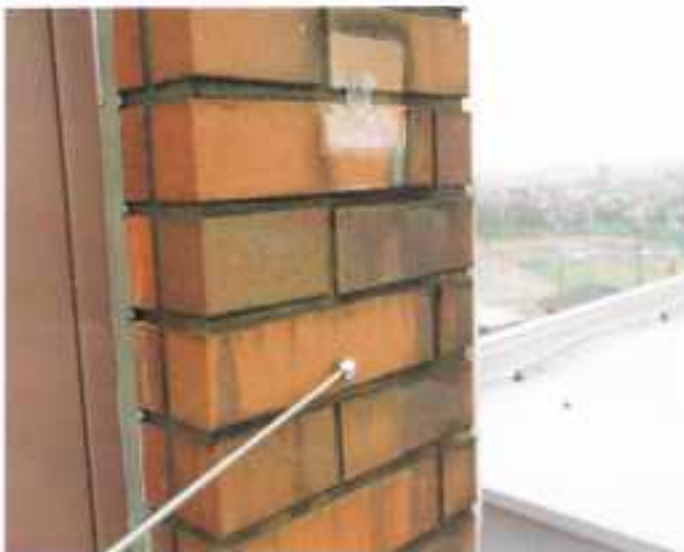
No. 24

塔屋外壁に雨筋汚染が
視られます。

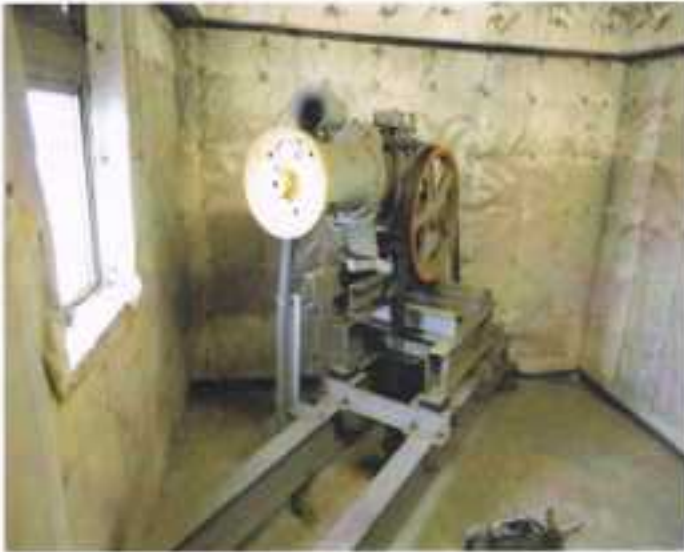
No. 25

塔屋 (ELV機械室)

ロープ巻上機の

現状を確認しました。

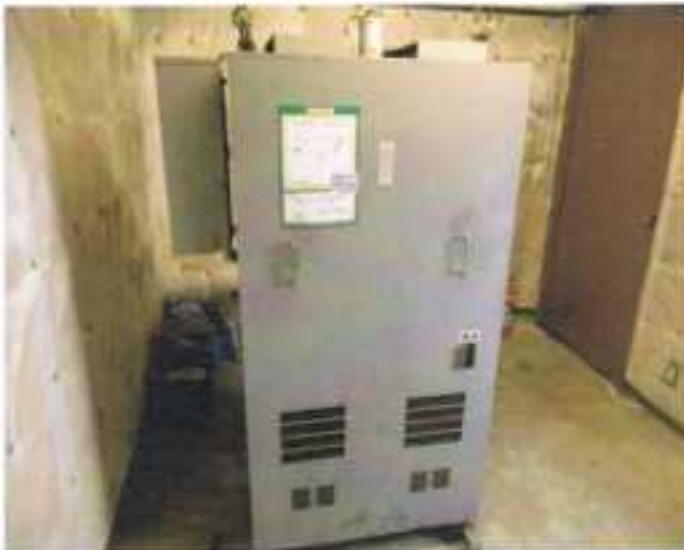
No. 26

塔屋 (ELV機械室)

制御盤の

現状を確認しました。

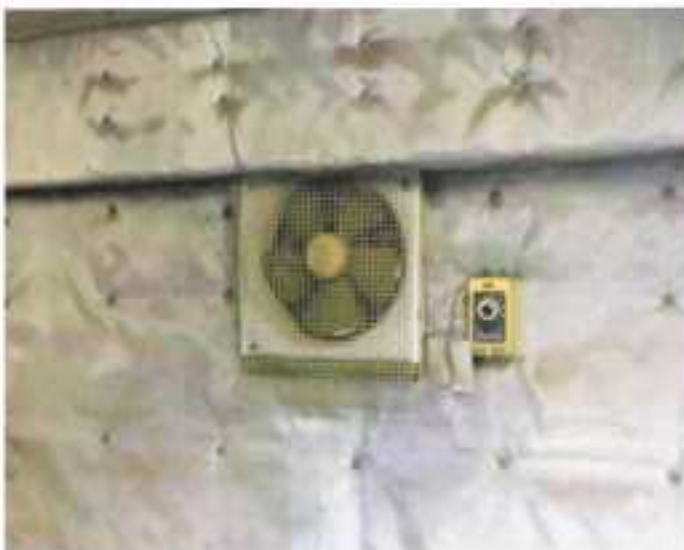
No. 27

塔屋 (ELV機械室)

換気扇の

現状を確認しました。

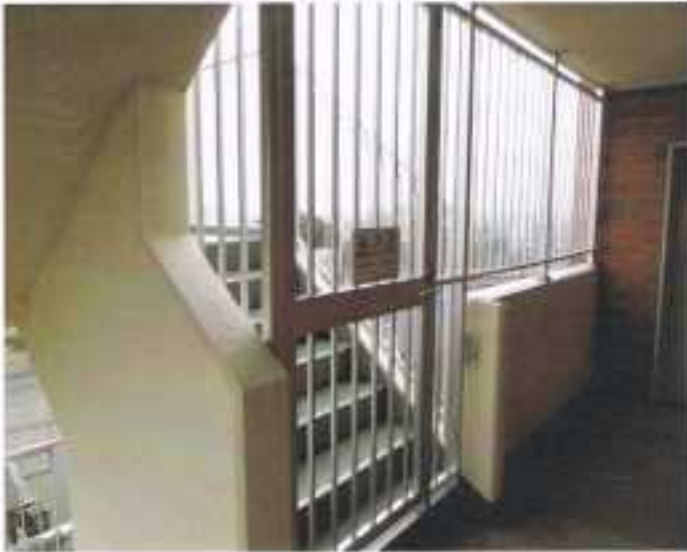
No. 28

塔屋入口扉廻りの
現状を確認しました。

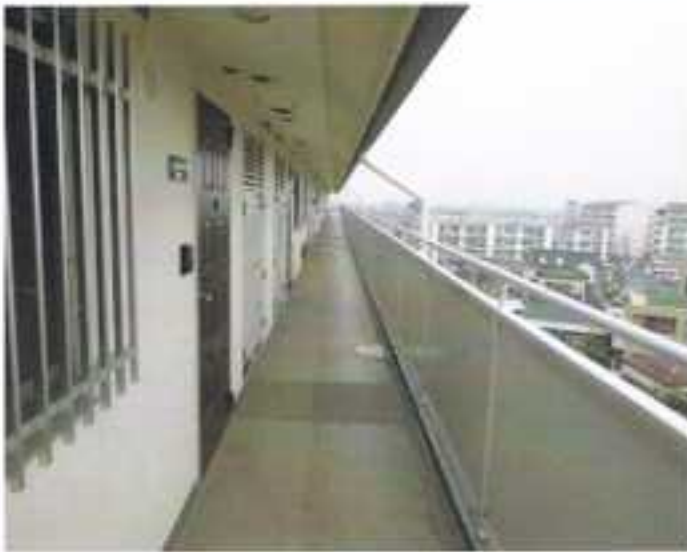
No. 29

現状を確認しました。
(601号室前)

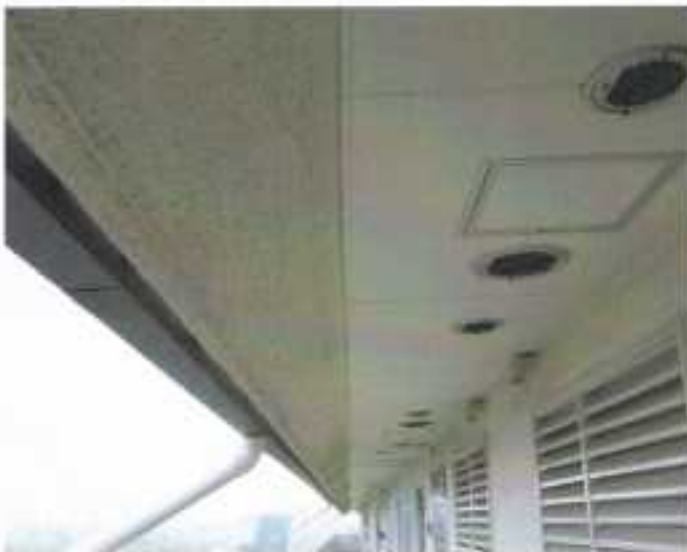
No. 30

天井の
現状を確認しました。
(6階)

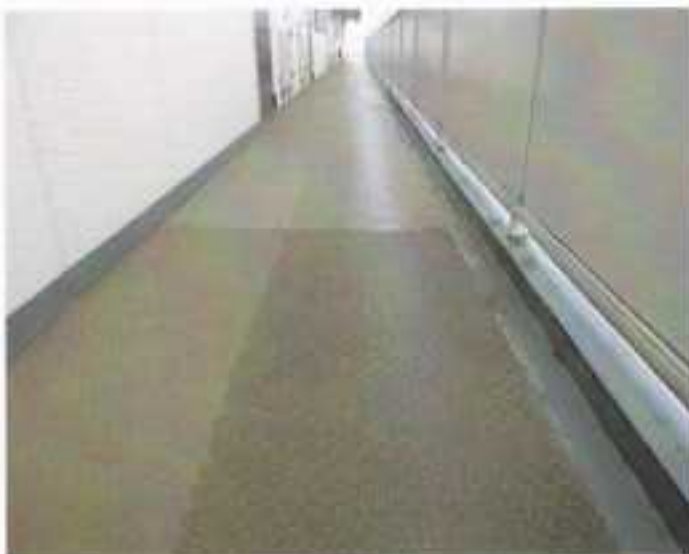
No. 31

床面の
現状を確認しました。
(6階)

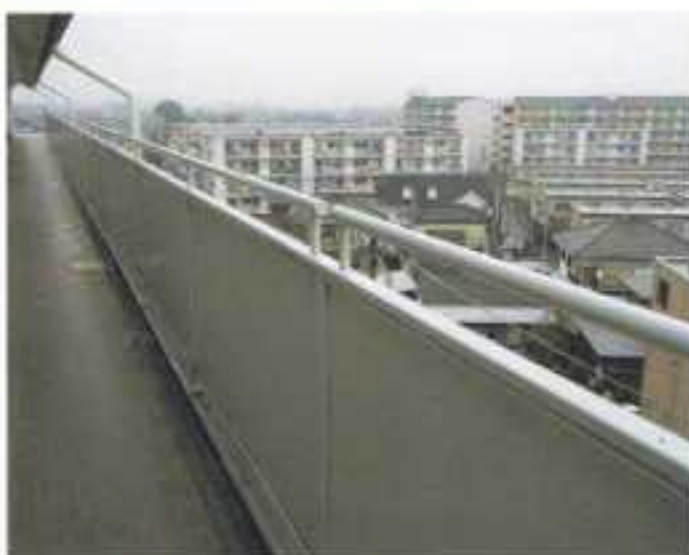
No. 32

手摺壁の
現状を確認しました。
(6階)

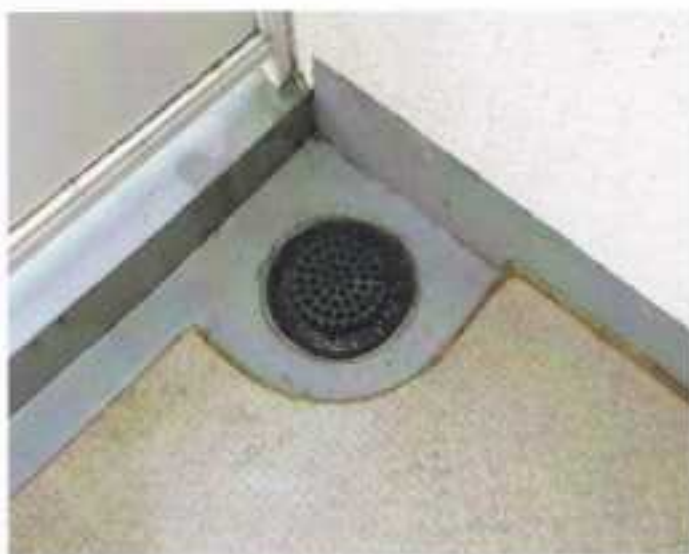
No. 33

排水ドレインの
現状を確認しました。

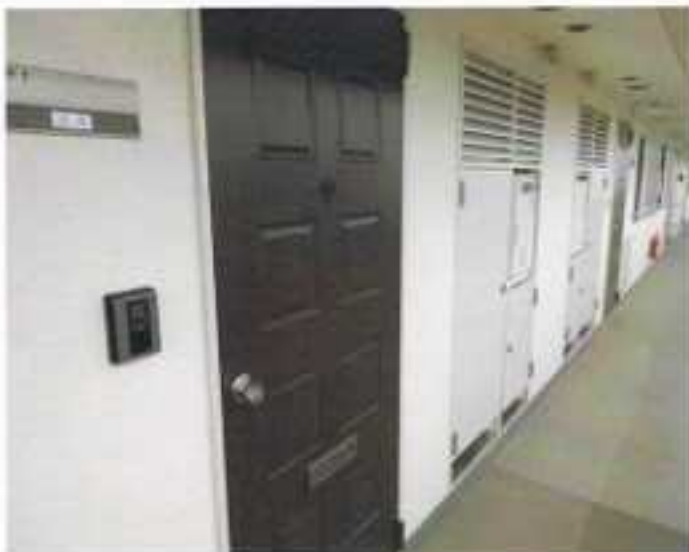
No. 34

玄関扉廻りの
現状を確認しました。
(601号室)

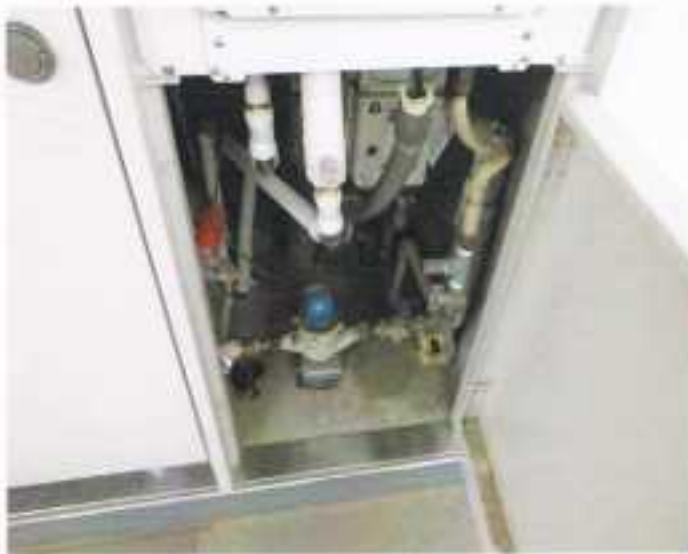
No. 37

PS内部の
現状を確認しました。
(601号室)

※水道メータ交換時期表示
はH26年7月です。

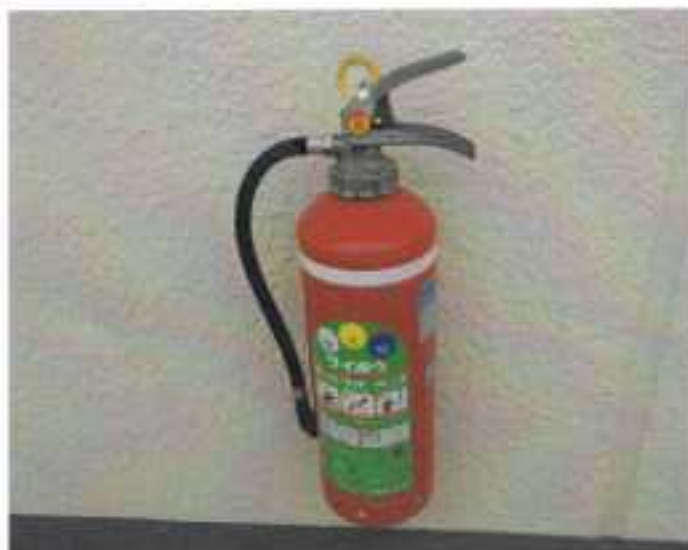
No. 39

消火器の
現状を確認しました。
(6階)

※2009年製
H25年8月点検済み

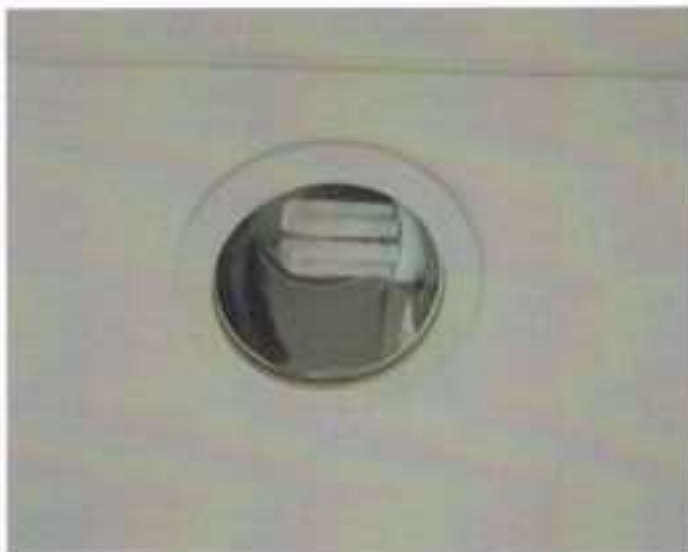
No. 40

天井照明器具の
現状を確認しました。
(6階)

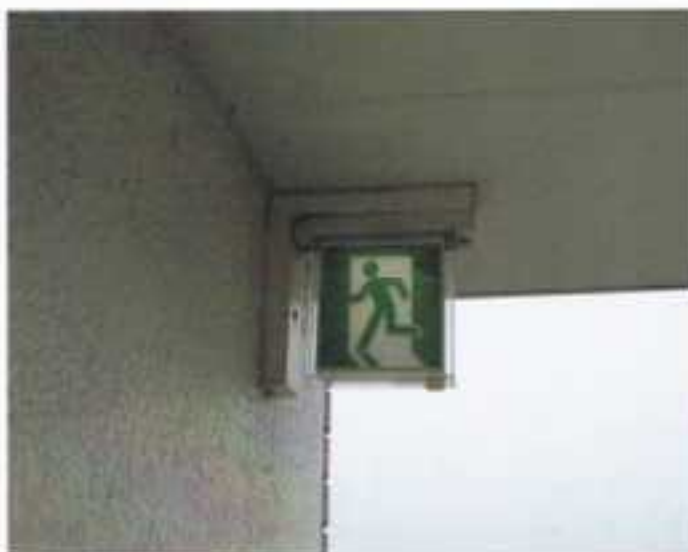
No. 41

非常口誘導灯の
現状を確認しました。
(6階西側)

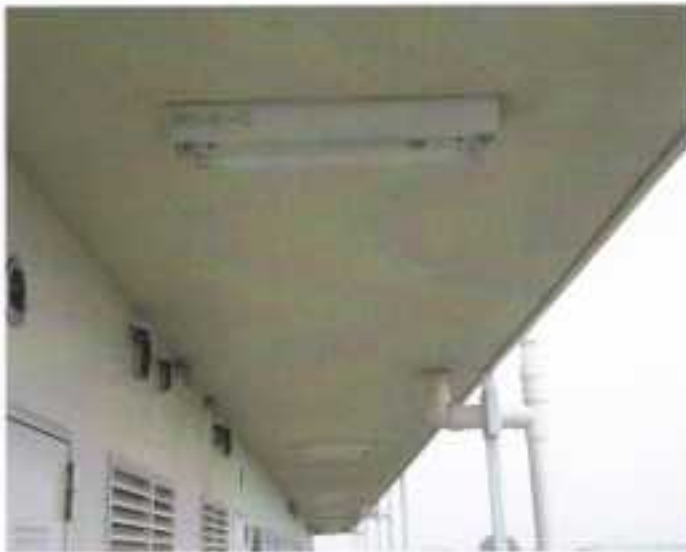
No. 44

天井照明器具の
現状を確認しました。
(5階)

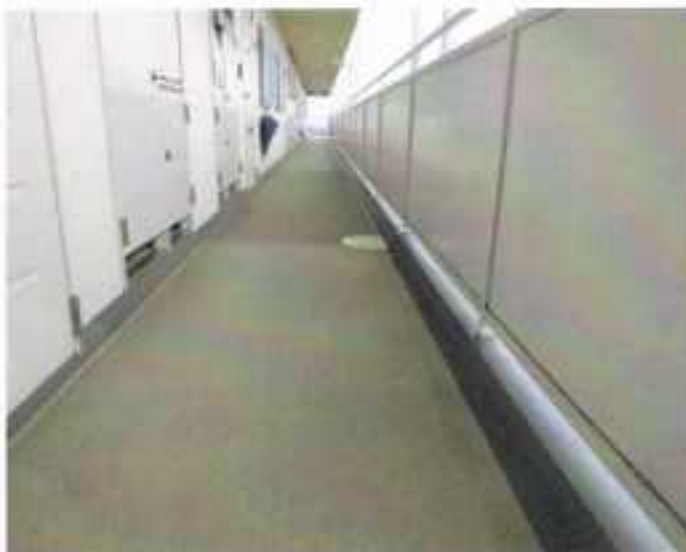
No. 45

床面、手摺壁の
現状を確認しました。
(5階)

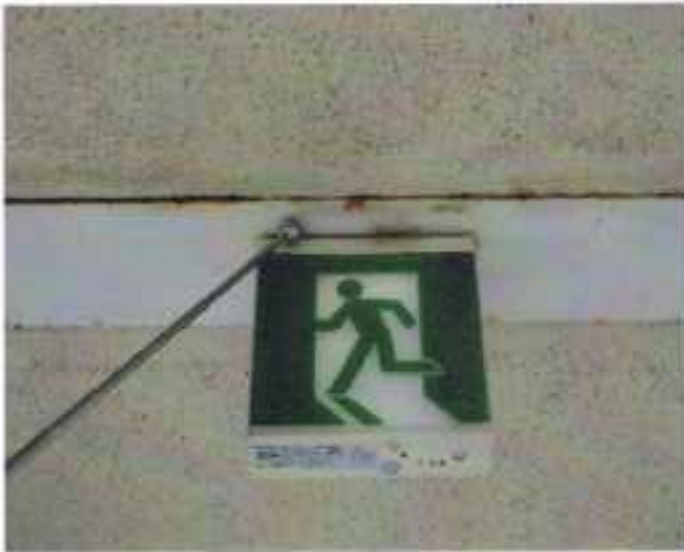
No. 49

非常誘導灯取付ベースに
発錆が視られます。

(4階西側)

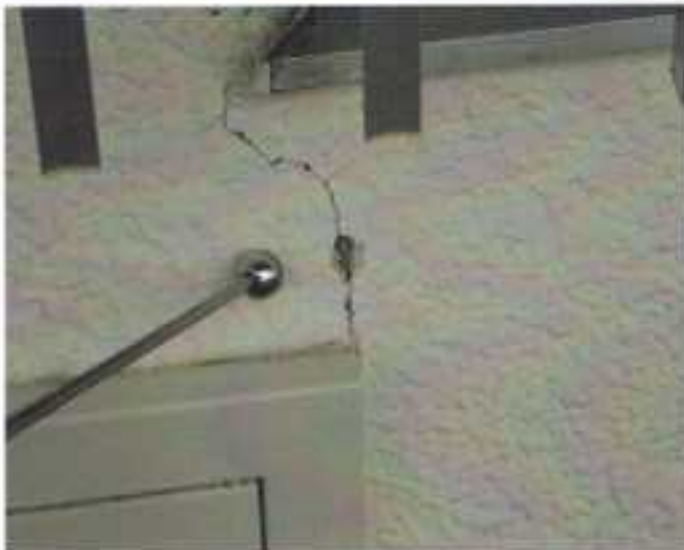
No. 50

窓枠壁面にひび割れが
視られます。

(308号室)

※同様のひび割れは
各階各戸に視られます。

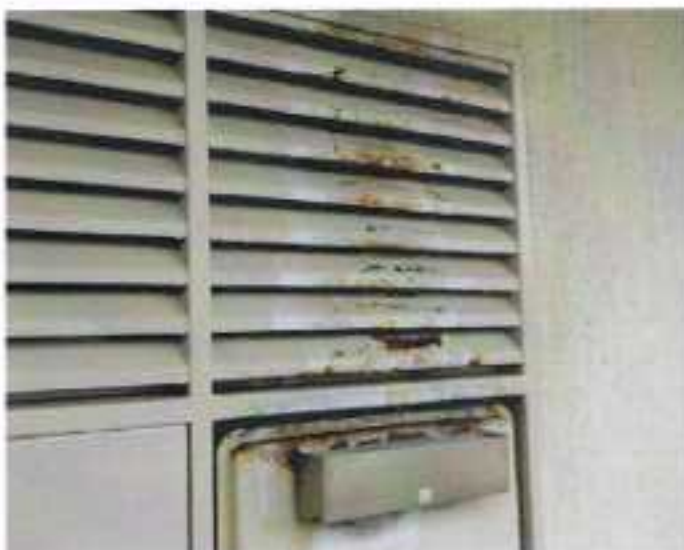
No. 51

PSガラリ部に
塗膜の劣化及び発錆が
視られます。

(209号室)

※210、107、105号室も同様

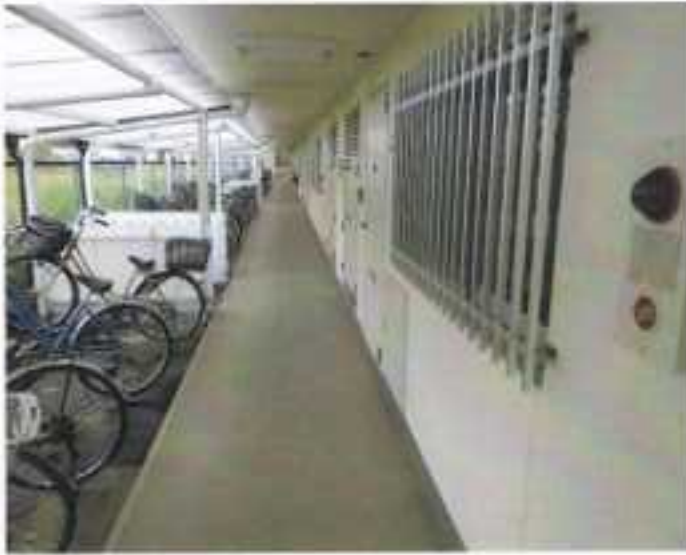
No. 52

現状を確認しました。
(109号室前)

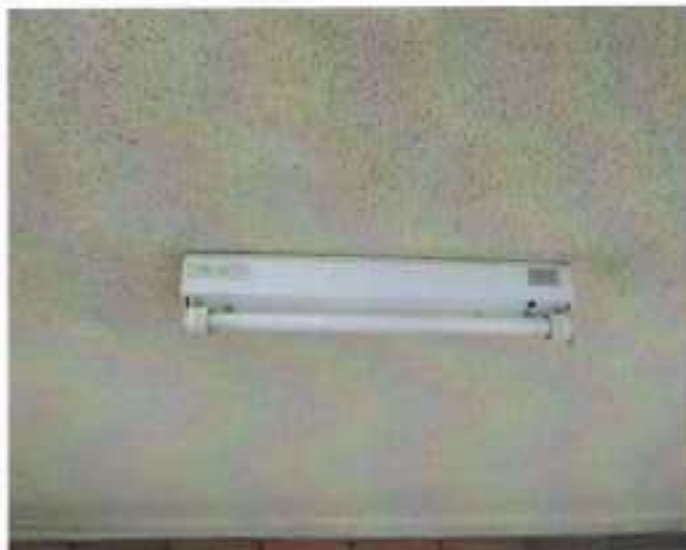
No. 54

天井照明器具の
現状を確認しました。
(外階段1 6階)

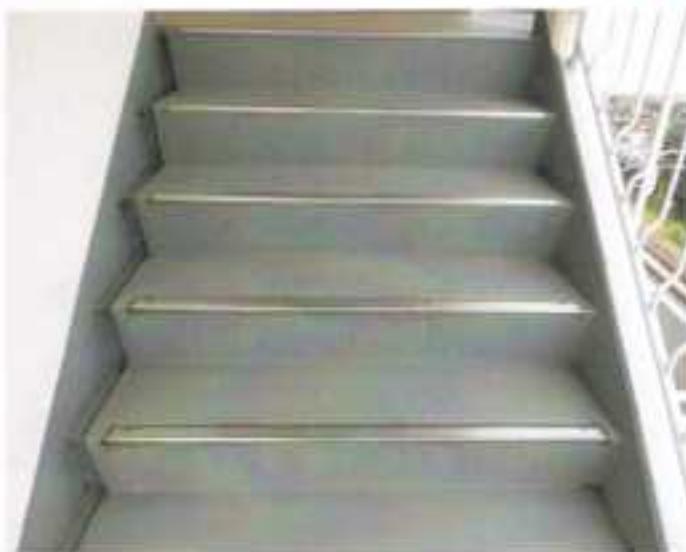
No. 56

踏面の
現状を確認しました。

(外階段1 5階)

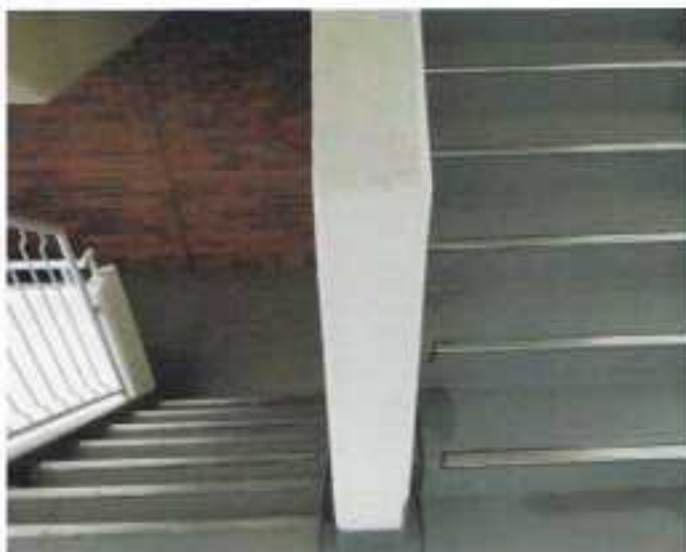
No. 57

下面の
現状を確認しました。

(外階段1 5~4階)

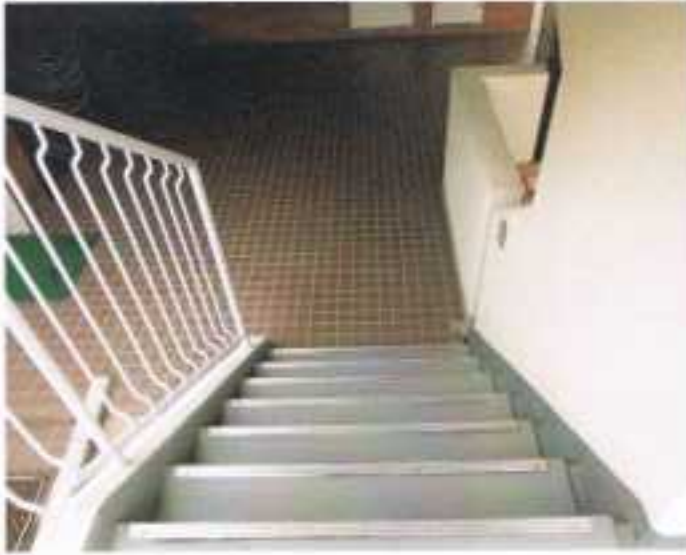
No. 58

不面の
現状を確認しました。
(外階段1 2~1階)

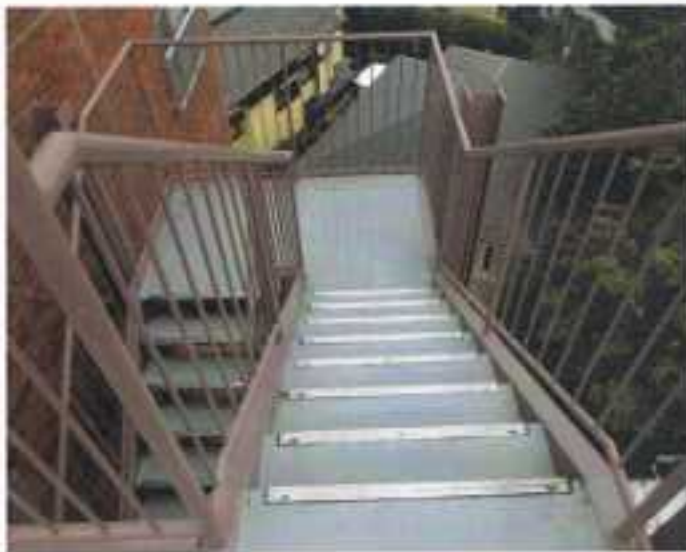
No. 59

現状を確認しました。
(外階段2 610号室前)

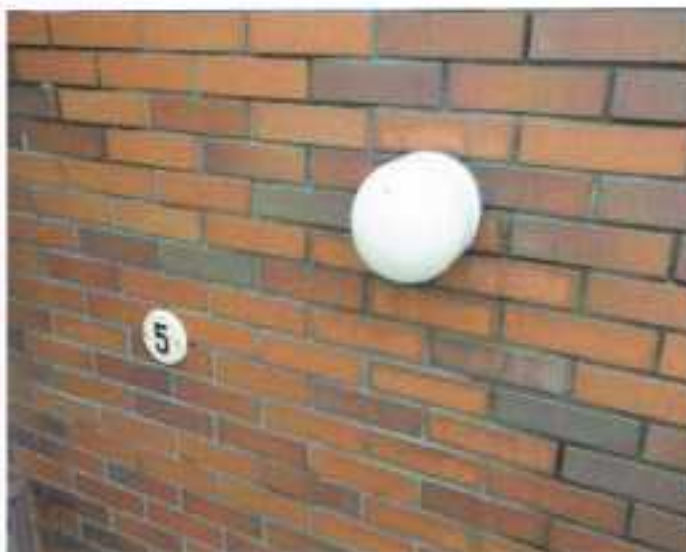
No. 60

壁付照明器具の
現状を確認しました。
(外階段2 6~5階)

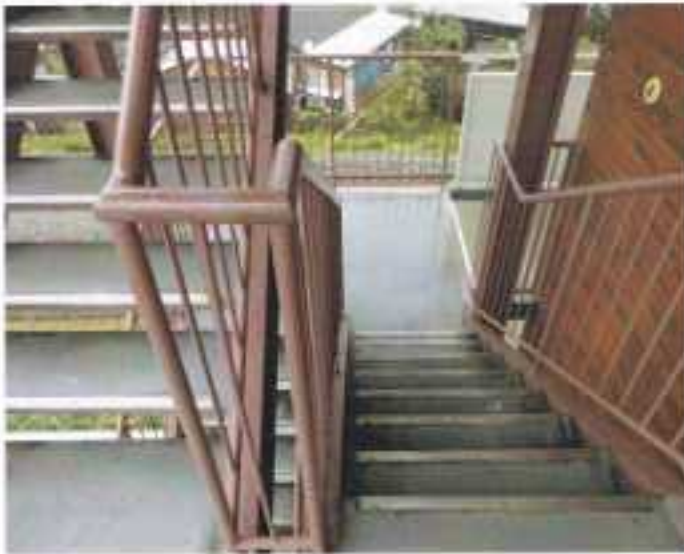
No. 61

不面の
現状を確認しました。
(外階段2 5~4階)

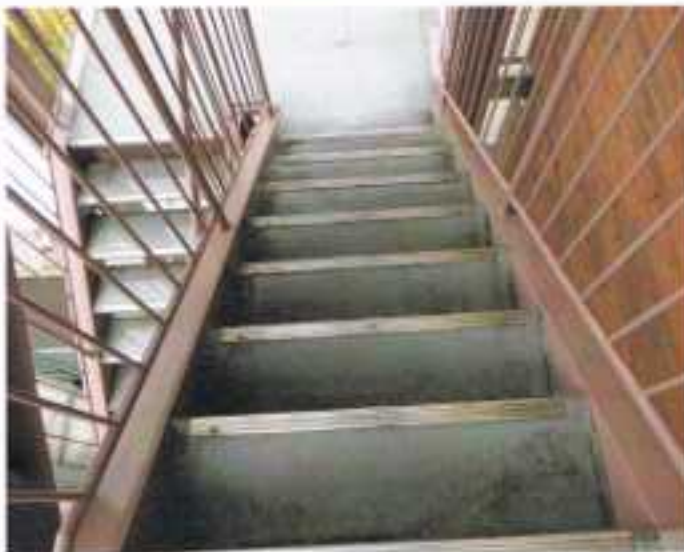
No. 62

不面の
現状を確認しました。
(外階段2 3階)

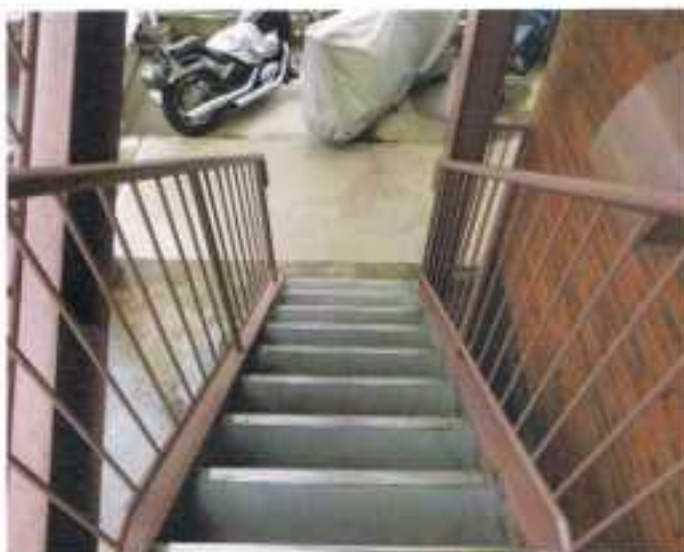
No. 63

不面の
現状を確認しました。
(外階段2 2~1階)

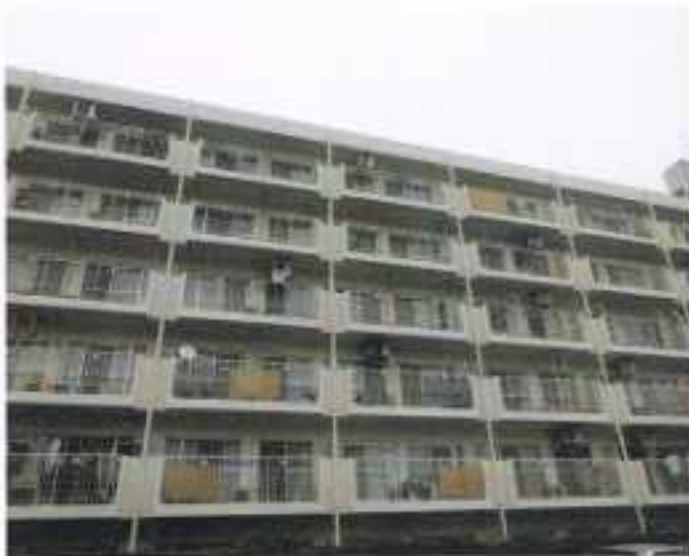
No. 64

南側の
現状を確認しました。

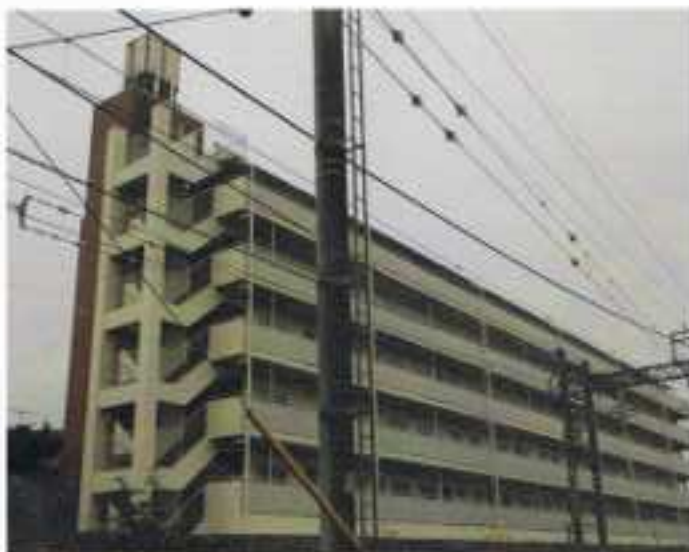
No. 65

北東側の
現状を確認しました。

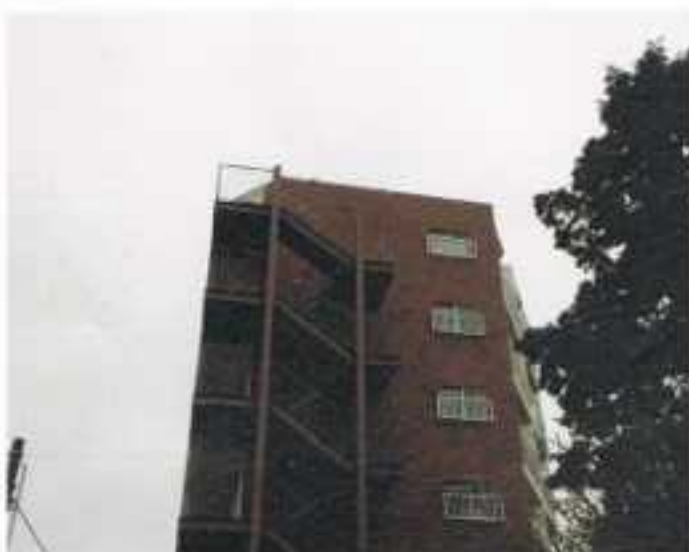
No. 66

西側の
現状を確認しました。

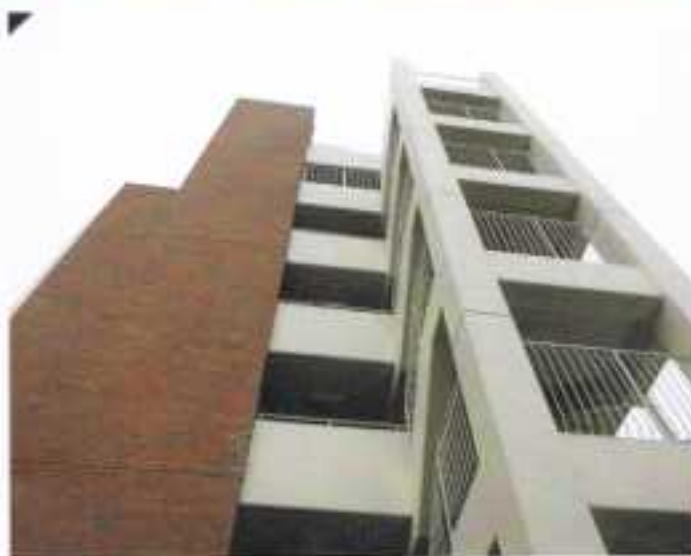
No. 68

東側の
現状を確認しました。

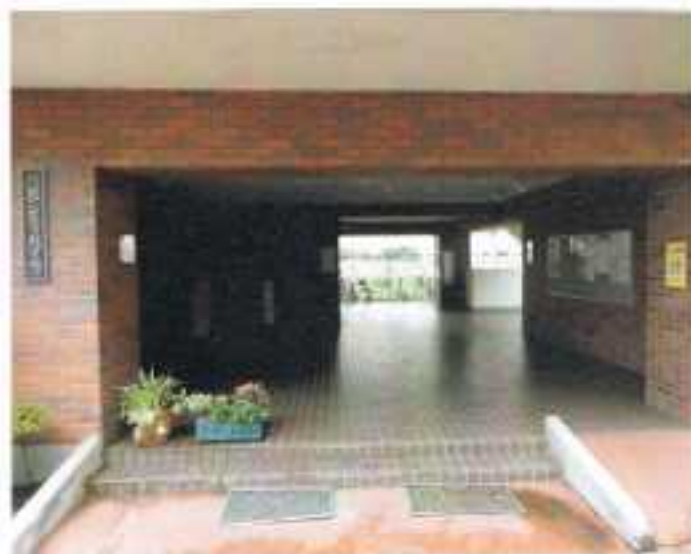
No. 69

現状を確認しました。

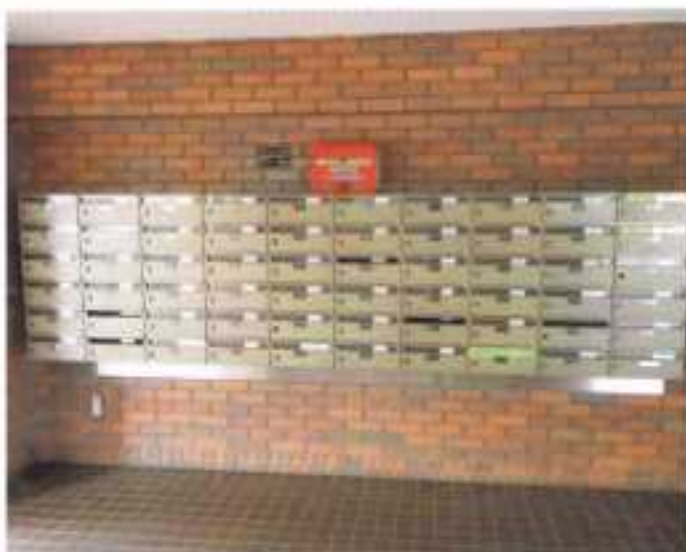
No. 74

メールBOXの現状を確認しました。

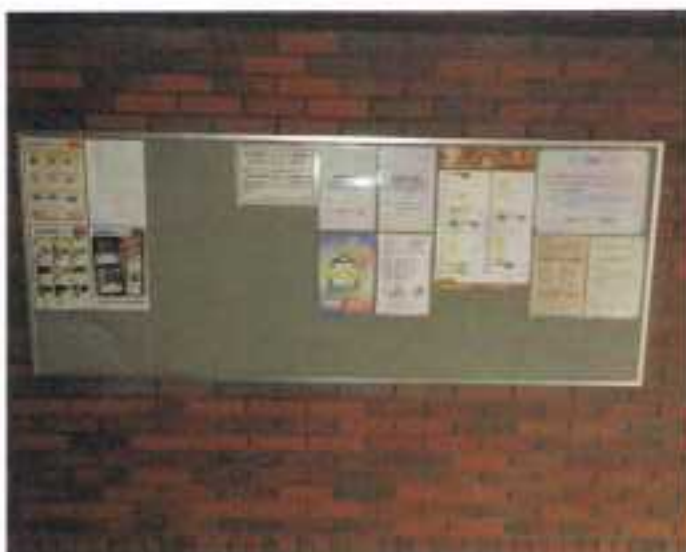
No. 75

掲示板の現状を確認しました。

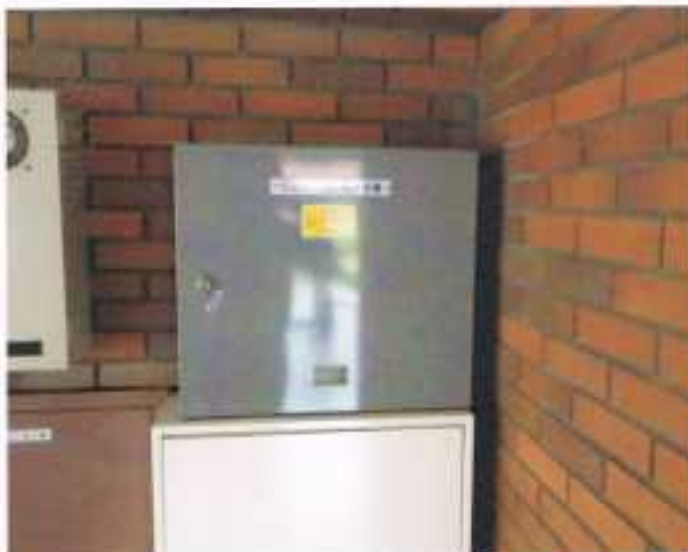
No. 76

水道メータ集中検針装置の
現状を確認しました。

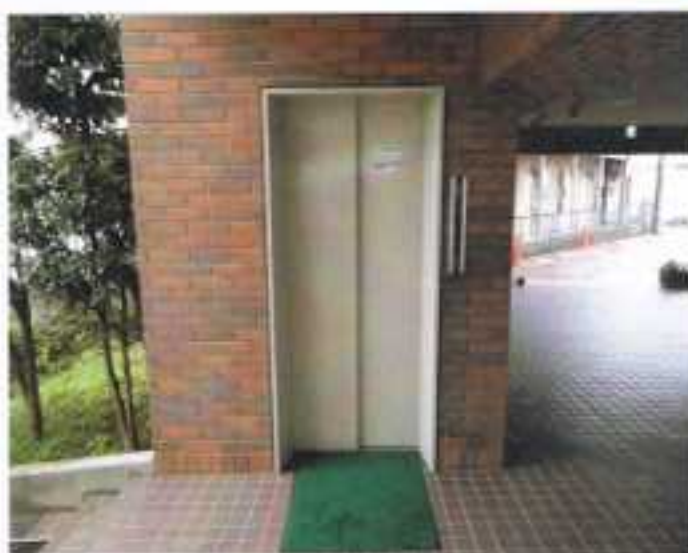
No. 77

1階
エレベーターホールの
現状を確認しました。

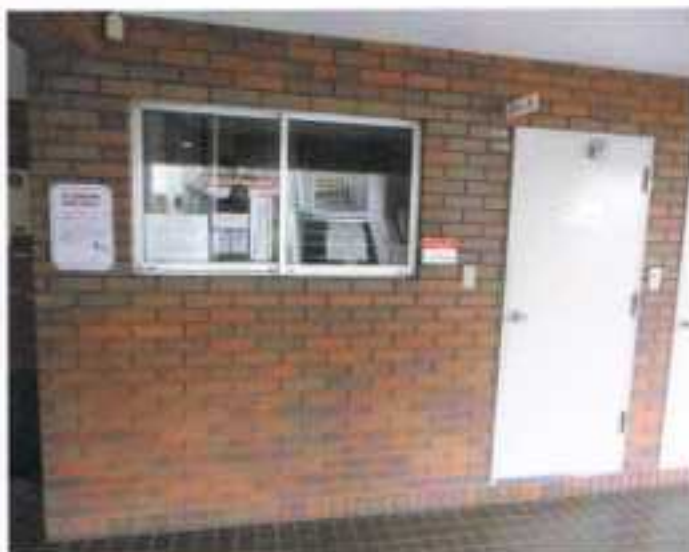
No. 80

入口扉廻りの
現状を確認しました。

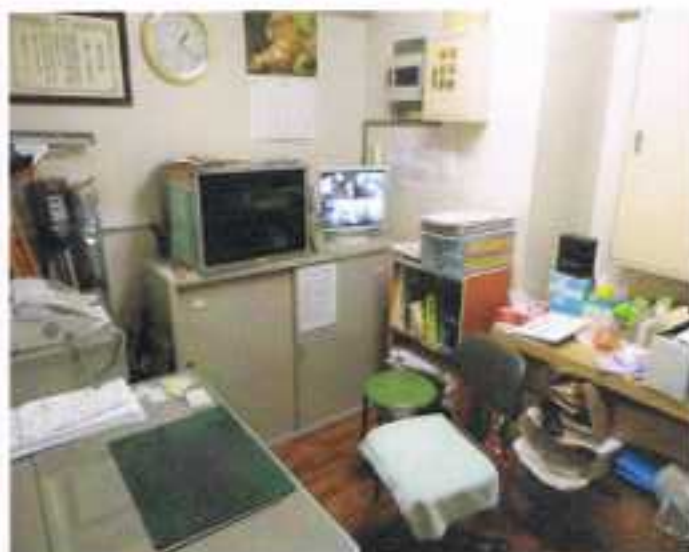
No. 81

室内の
現状を確認しました。
