件名：共用部分等外観点検

共用部分等外観点検報告書

建物名称
川越シティハイツ

点検年月日
平成25年11月7日

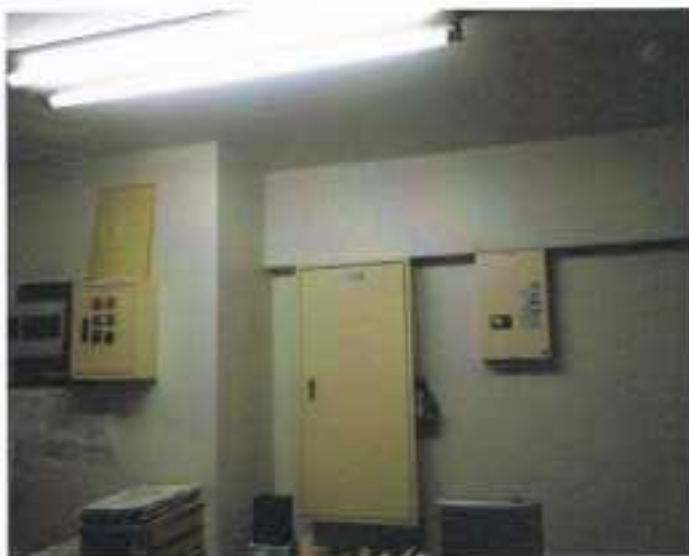
No. 82

共用電灯分電盤他の
現状を確認しました。

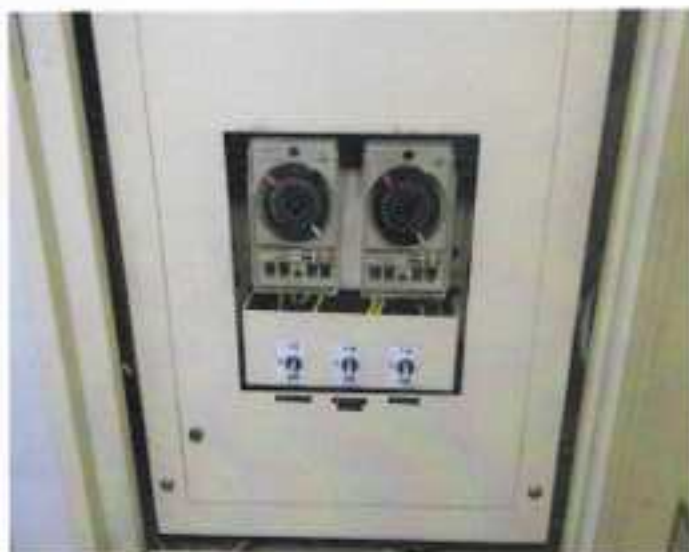
No. 83

共用電灯分電盤内タイマー
の現状を確認しました。

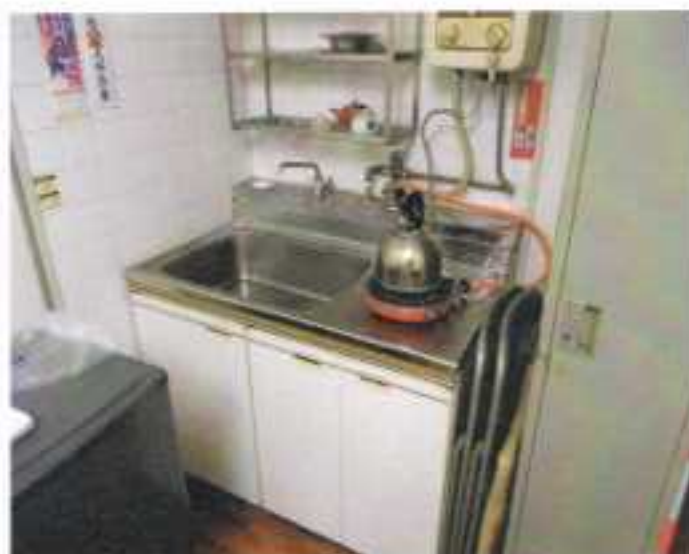
No. 84

流し台の
現状を確認しました。

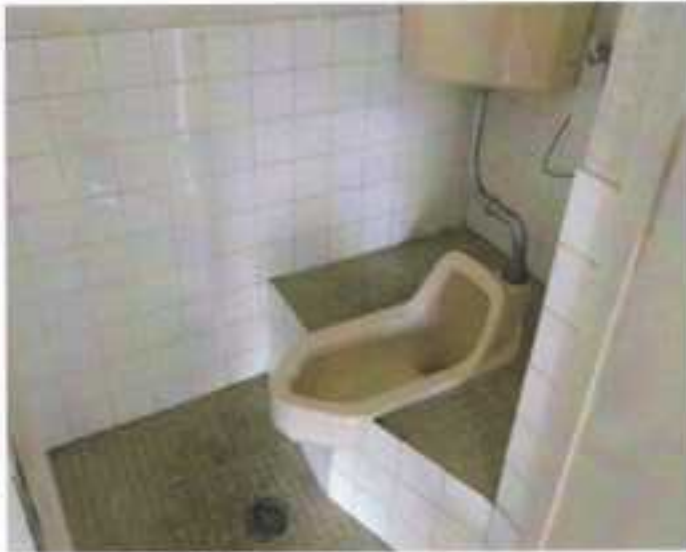
No. 85

トイレの
現状を確認しました。

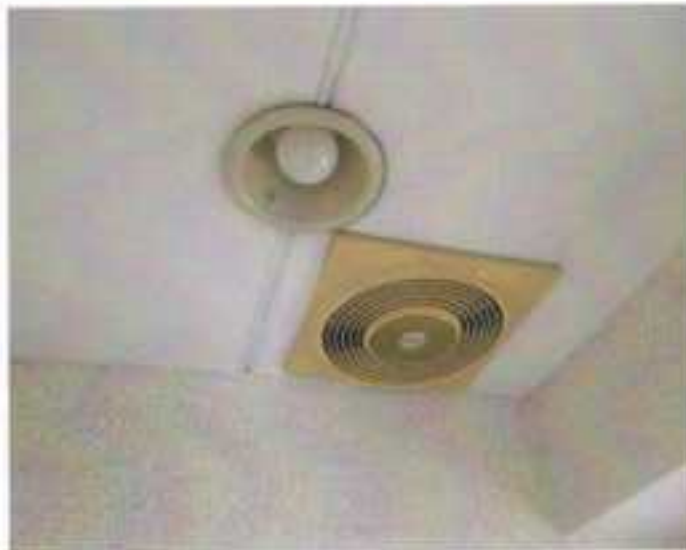
No. 86

トイレ天井扇の
現状を確認しました。

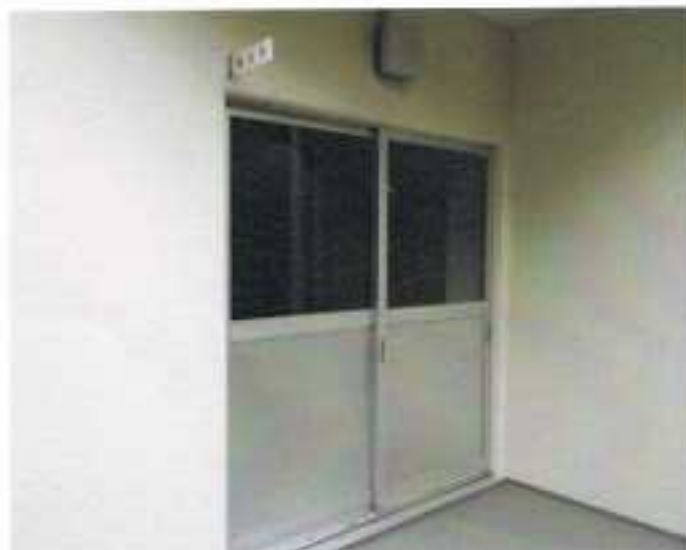
No. 87

入口扉廻りの
現状を確認しました。

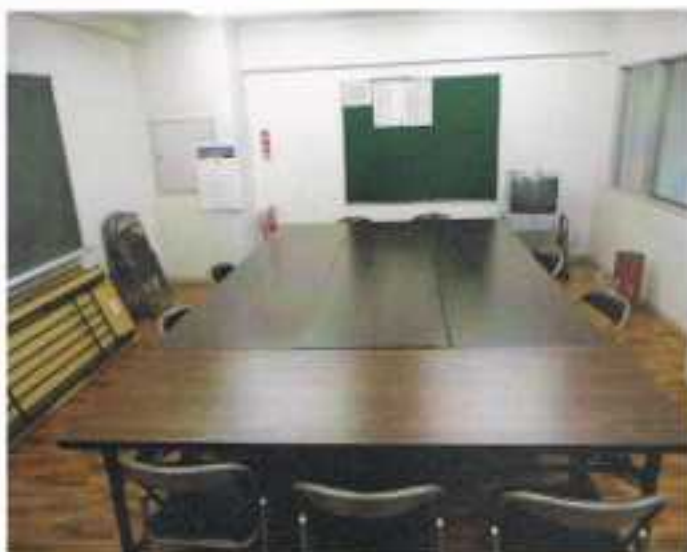
No. 89

室内の
現状を確認しました。

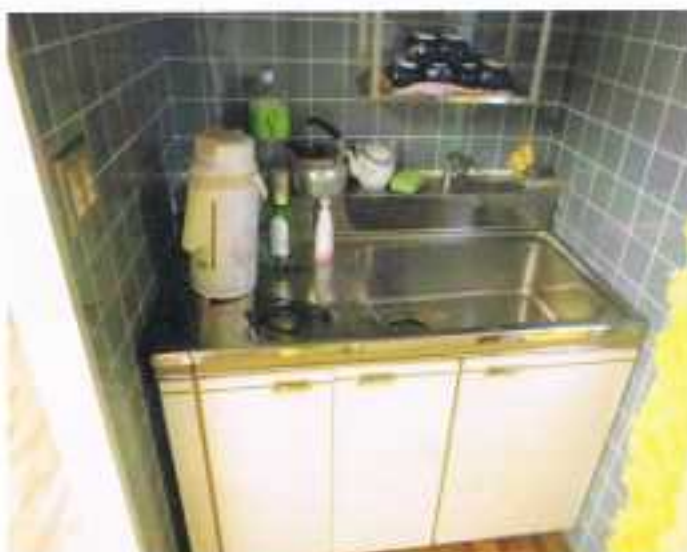
No. 90

流し台の
現状を確認しました。

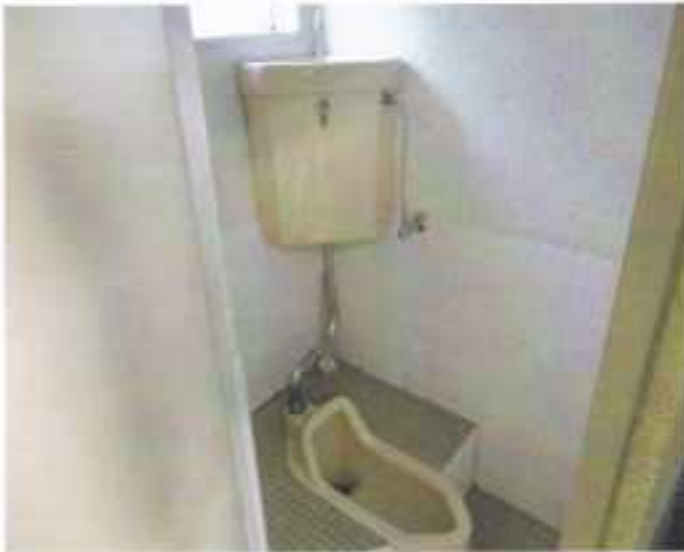
No. 91

トイレの
現状を確認しました。

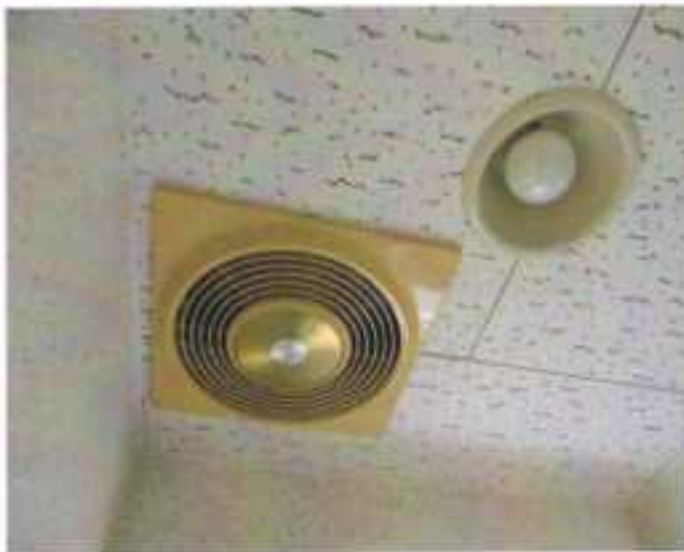
No. 92

トイレ天井扇の
現状を確認しました。

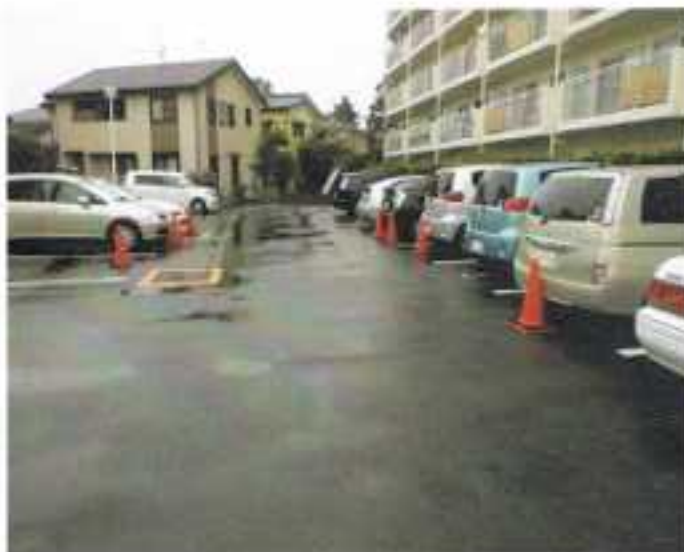
No. 93

現状を確認しました。

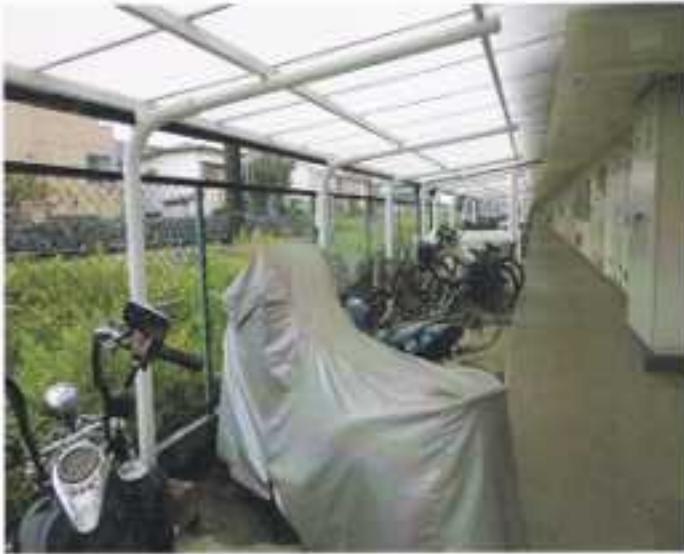
No. 94

現状を確認しました。

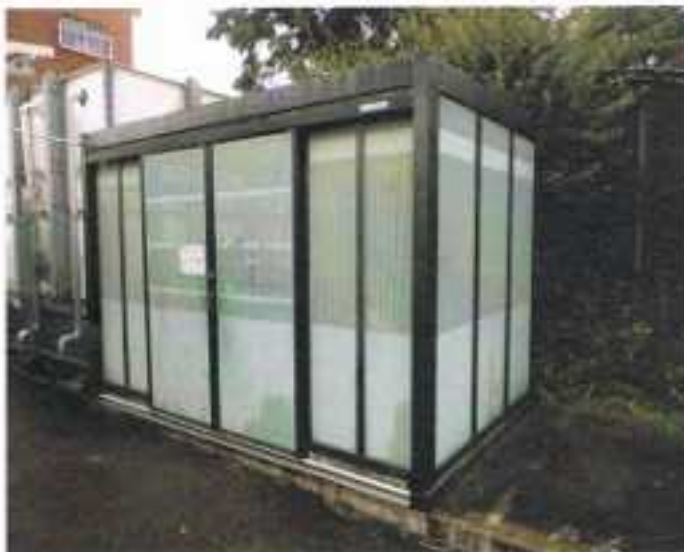
No. 96

ゴミ集積所

現状を確認しました。

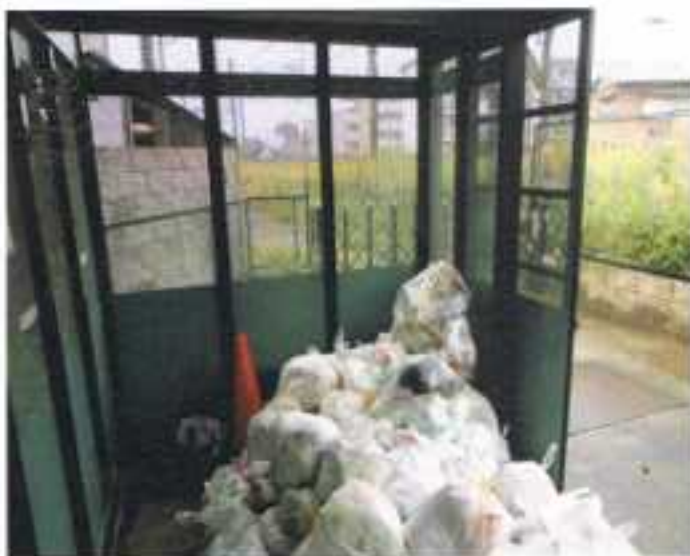
No. 97

ゴミ集積所

内部の
現状を確認しました。

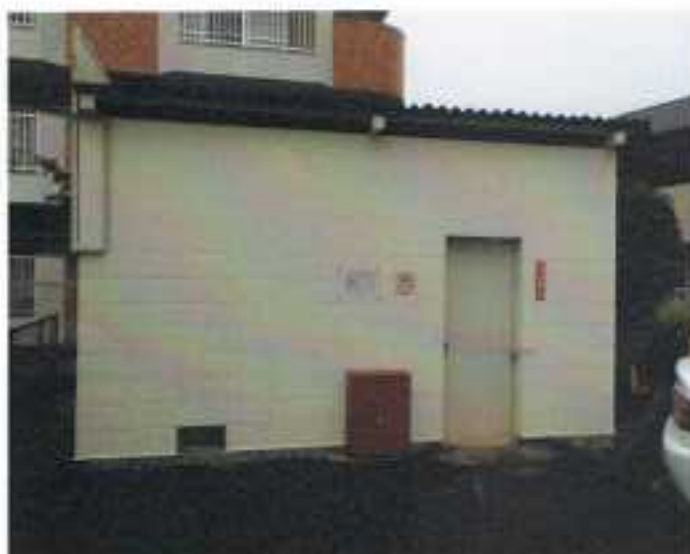
No. 99

プロパン庫

現状を確認しました。

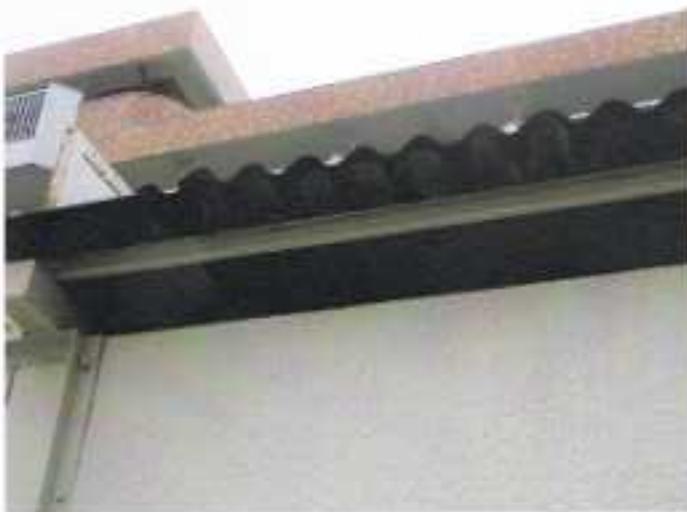
No. 100

プロパン庫

屋根材に表層の劣化が
視られます。

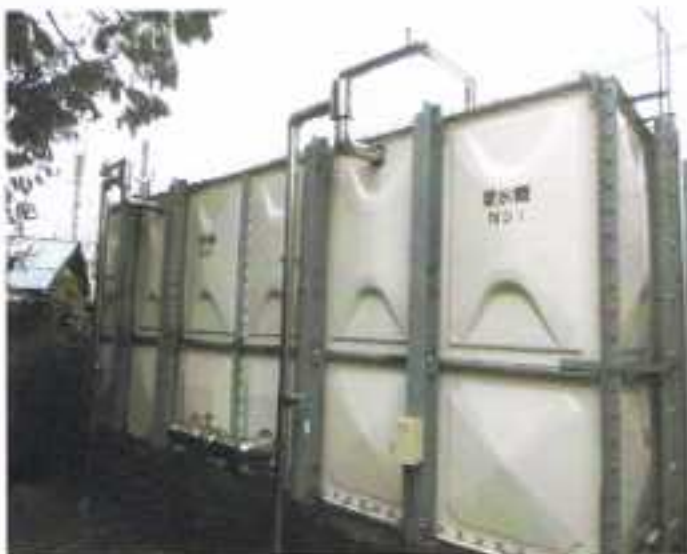
No. 101

受水槽

現状を確認しました。

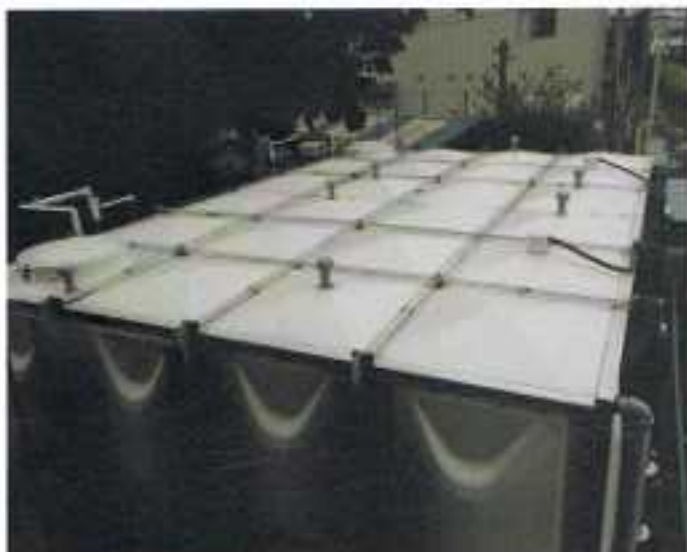
No. 102

受水槽

現状を確認しました。

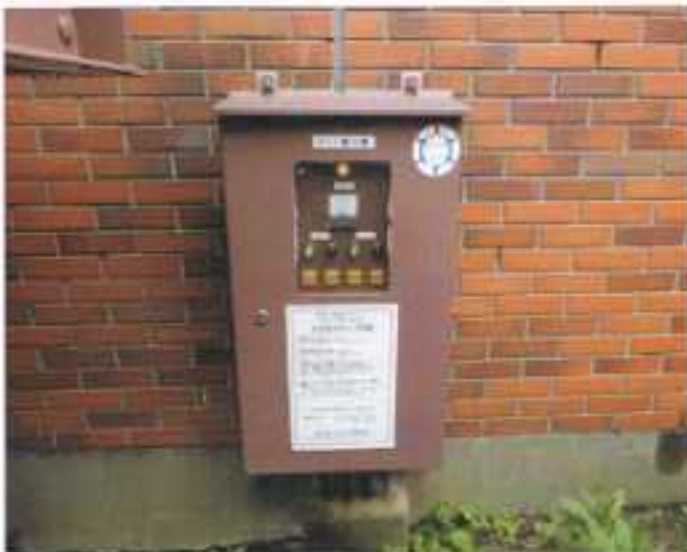
No. 103

受水槽

増圧制御盤の
現状を確認しました。

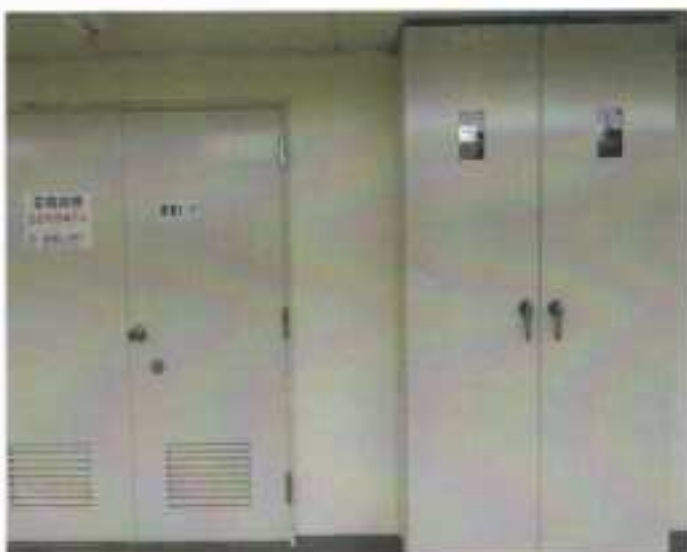
No. 104

電気室

変電設備室前の
現状を確認しました。
(1階廊下)

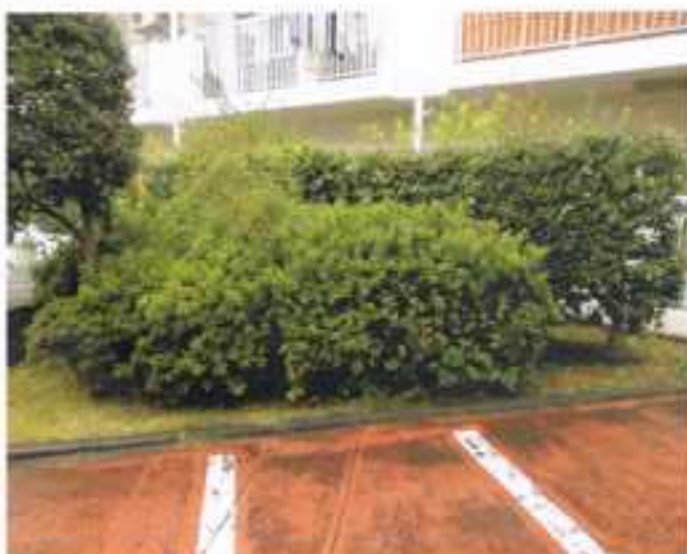
No. 105

外構

エントランス前植栽の
現状を確認しました。

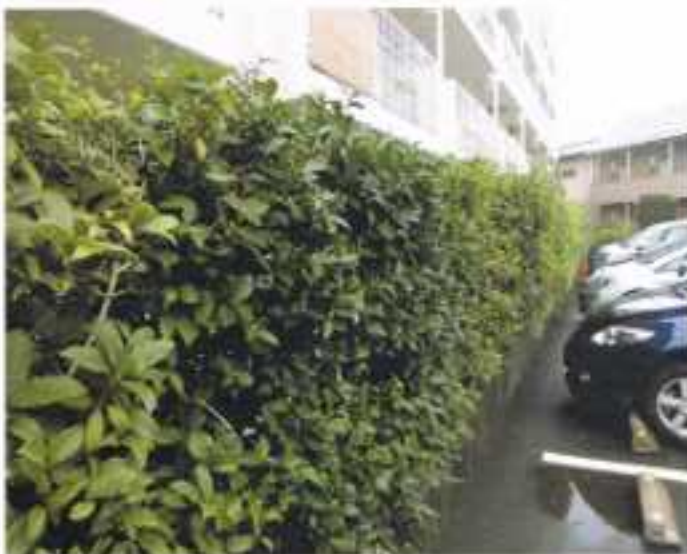
No. 106

外構

南側植栽の
現状を確認しました。

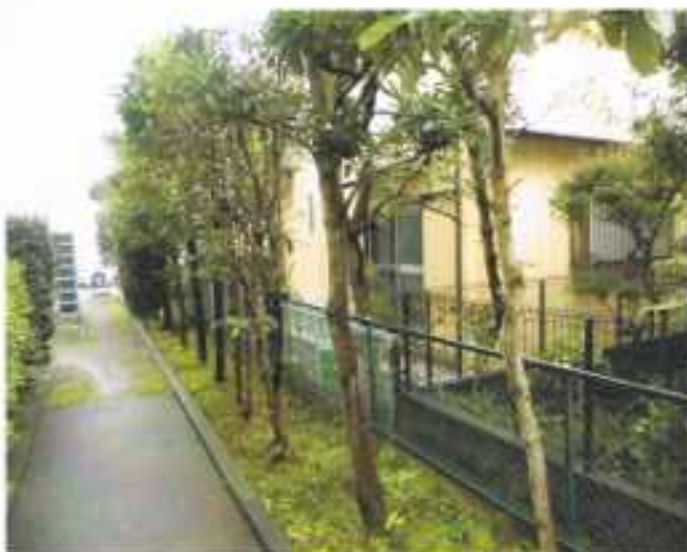
No. 107

外構

南側植栽の
現状を確認しました。

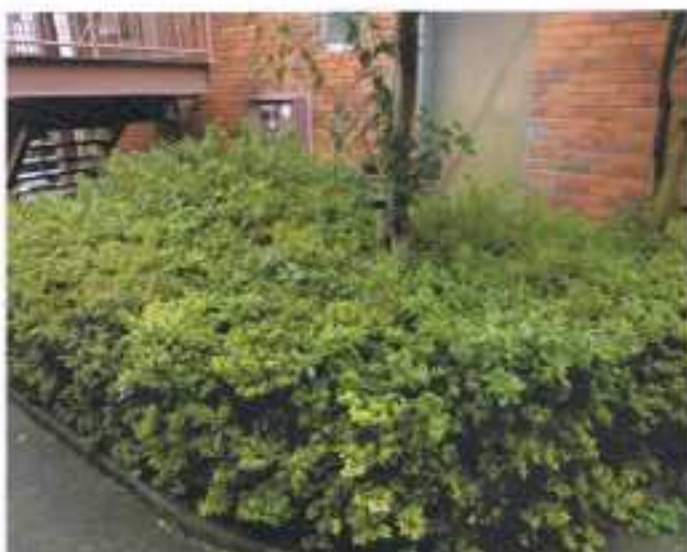
No. 108

外構

西側植栽の
現状を確認しました。

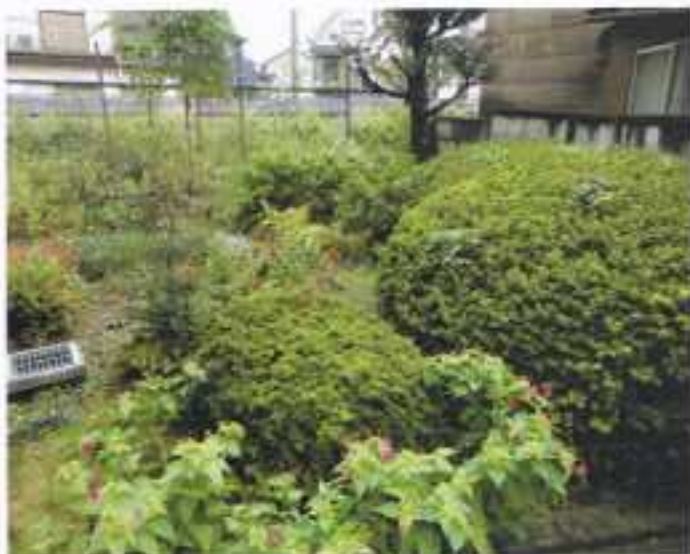
No. 109

外構

東側植栽の
現状を確認しました。

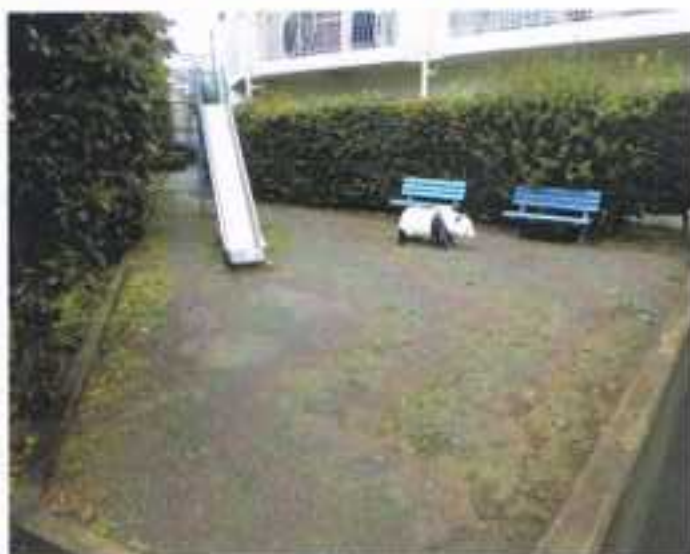
No. 110

外構

プレイロッドの
現状を確認しました。

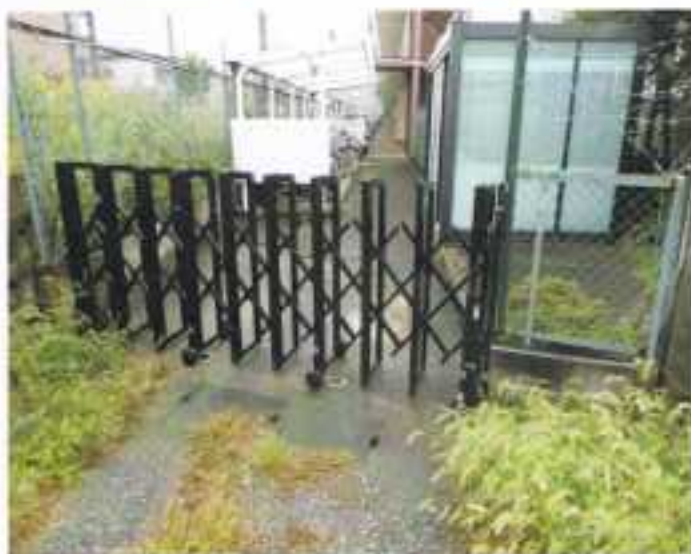
No. 113

外構

北側出口扉の
現状を確認しました。

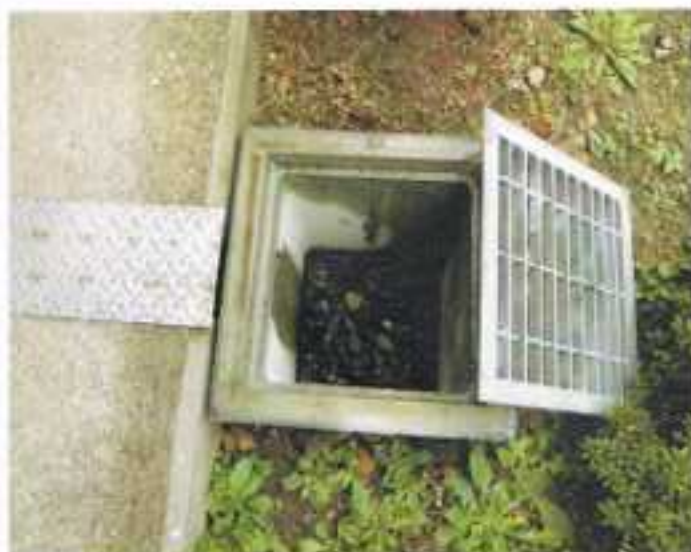
No. 114

外構
